# CASA DO ARTESÃO DE IGARASSU PROJETO EXECUTIVO PARA REFORMA

## PROJETO DE CONSERVAÇÃO E RESTAURO

JANEIRO 2014

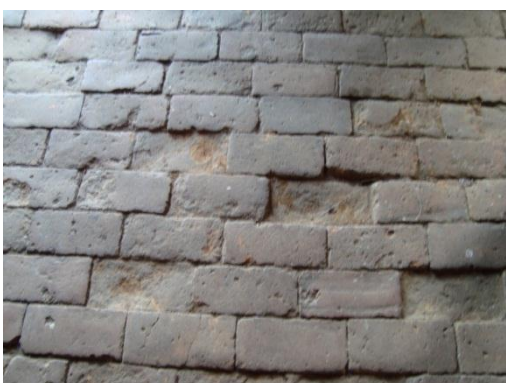
Foto 8 – Piso

O piso, na edificação antiga em estudo, apresenta hoje um revestimento de pequenos tijolos maciços de 0,20X0,10m conforme mostrado nas fotos abaixo e que se apresenta com seus elementos bastante deteriorados, alguns quebrados, desgastados e ainda, o piso como um todo apresentando pontos de desnivelamento.

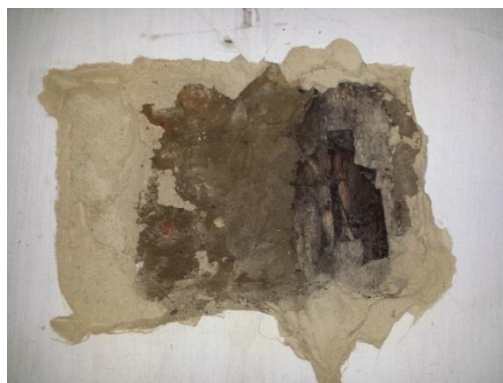
**Foto 17 Observar detalhes dos estrados, pintura, reboco, barro de taipa e esteio em avançado estado de decomposição**  
Fonte: CL Engenharia e Urbanismo

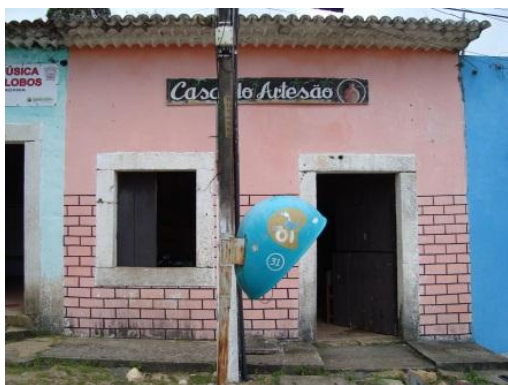
Apresenta na Fachada parede de alvenaria mista, rebocada e revestida com pintura PVA que, em sua totalidade, exibe patologias de desgaste da camada de revestimento externo resultante, sobretudo, da umidade devido a intempéries. Além disso, a fachada também possui elementos integrados, como cercaduras de pedra, que mostram sujeidade, e algumas peças quebradas, sendo que, as esquadrias apresentam situação de deterioração avançada devido à falta de processos sistemáticos de conservação.

Foto 34 – Casa do Artesão de Igarassu  
Fonte: CL Engenharia e Urbanismo.

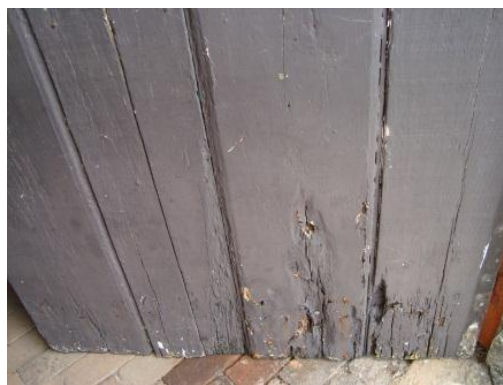
Foto 35 – Esquadria Deteriorada  
Fonte: CL Engenharia e Urbanismo.

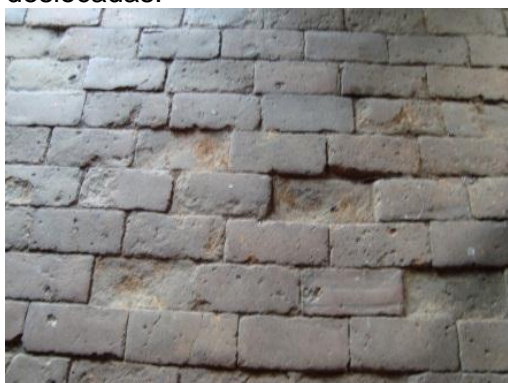
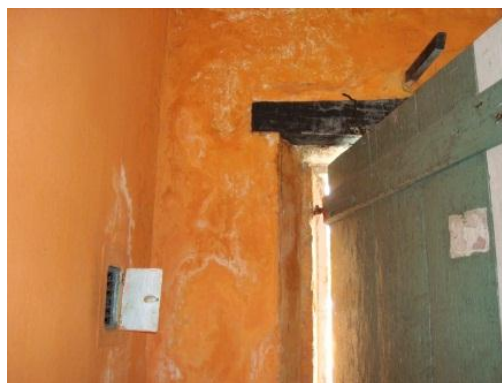
No Salão, o piso é composto por blocos de tijolos cerâmicos maciços, e encontra-se desnivelado, com peças quebradas, além da existência de entulhos no ambiente. Apresenta também paredes de taipa de mão rebocadas, revestidas com pintura PVA e se destacam pela umidade devido a infiltrações no telhado e no solo, bem como ações que descaracterizaram o seu traçado arquitetônico original. O teto apresenta madeiramento estrutural de linhas que apresentam umidade, caibros roliços que se encontram deteriorados e apresentando riscos de desmoronamento, e ripas de imbiriba, que apresentam sujeidade e umidade, além de coberta de telhas canal danificadas e deslocadas.

**Foto 36 – Piso desnivelado do Salão**

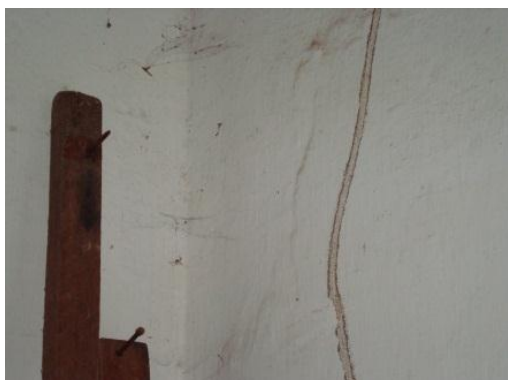
Na Circulação entre o salão e a copa, o imóvel apresenta piso de blocos de tijolos cerâmicos maciços com sujeira, além de entulhos no ambiente. As paredes são de alvenaria, rebocadas e revestidas com pintura PVA, e possuem sujeira e umidade devido a infiltrações no teto. O teto se configura pelo madeiramento estrutural deteriorado, sujidade e desgaste da camada superficial de revestimento das telhas tipo canal.

**Foto 38 – Elementos espúrios e sujidade na Parede**  
Fonte: CL Engenharia e Urbanismo

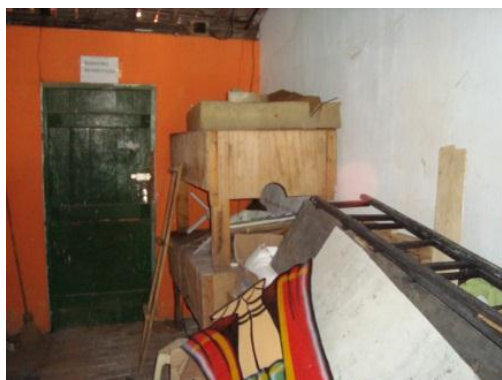
**Foto 39 – Entulho na Circulação**  
Fonte: CL Engenharia e Urbanismo

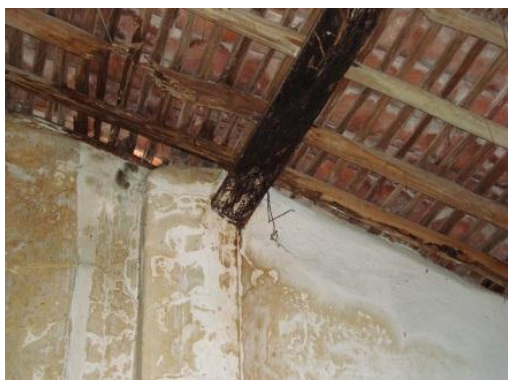
A Copa apresenta piso cimentado revestido com pintura acrílica, e apresenta de sujeira, desgaste da camada superficial de revestimento, além de entulhos no ambiente. As paredes de alvenaria possuem, em parte, revestimento cerâmico e, em parte, revestimento com pintura PVA, e exibem sujeira, umidade, eflorescência e desgaste da camada superficial além de rede elétrica exposta que apresenta risco. O madeiramento estrutural do telhado encontra-se bastante deteriorado, com caibros roliços quebrados e instáveis nos encaixes, comprometendo o teto do ambiente. Apresenta ainda umidade nas linhas, sujeira e desgaste da camada superficial de revestimento das telhas tipo canal. A Copa exibe ainda, deterioração das esquadrias devido à inexistência de um plano de conservação em sua totalidade.

**Foto 40 – Deterioração da Coberta da Copa| Umidade na Parede**  
Fonte: CL Engenharia e Urbanismo

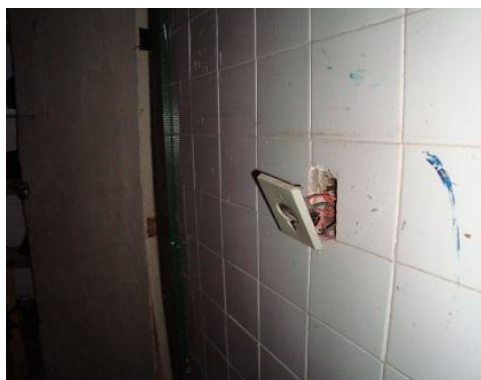
**Foto 41 – Rede elétrica em risco**  
Fonte: CL Engenharia e Urbanismo

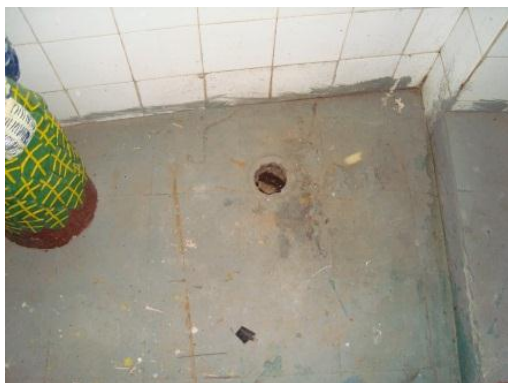
**Foto 42 – Desgaste do revestimento | sujeira no piso**  
Fonte: CL Engenharia e Urbanismo

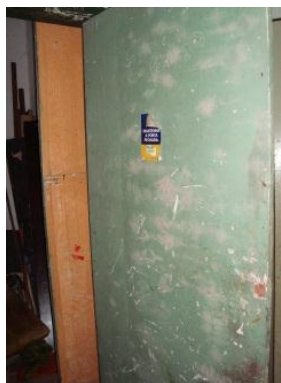
**Foto 43 – Esquadria deteriorada**  
Fonte: CL Engenharia e Urbanismo

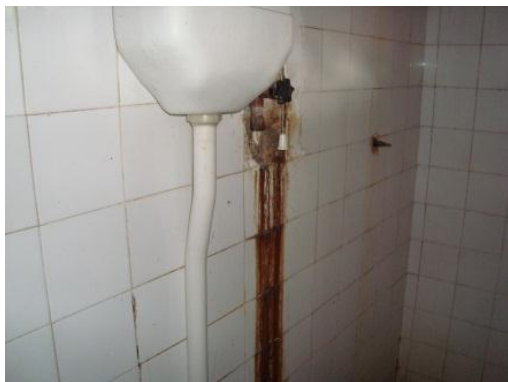
As instalações hidrossanitárias estão danificadas, e as peças sanitárias encontram-se bastante deterioradas. As esquadrias estão enferrujadas devido ao constante contato com a água resultante de infiltrações.

**Foto 44 – Instalação danificada**  
Fonte: CL Engenharia e Urbanismo.

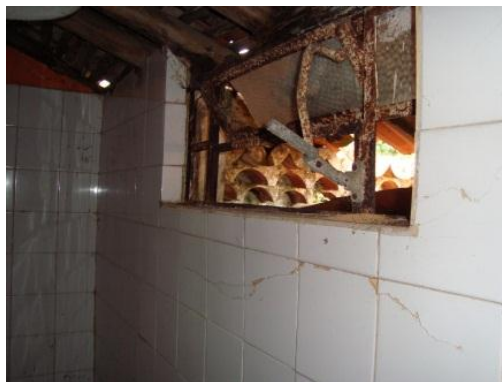
**Foto 45 – Esquadria deteriorada**  
Fonte: CL Engenharia e Urbanismo.

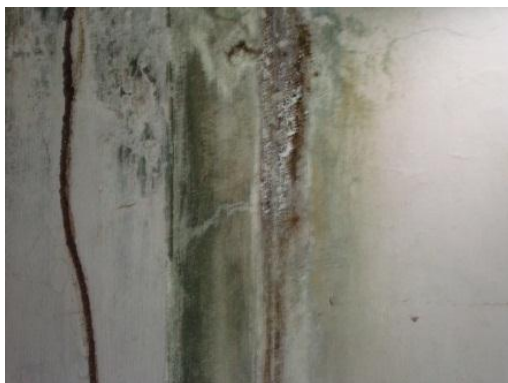
Na Oficina, situada na área posterior da Casa do Artesão de Igarassu, encontra-se piso cimentado sem revestimento com áreas quebradas e desgastadas, além de entulhos em todo o ambiente. Apresenta paredes de alvenaria, rebocadas e revestidas com pintura PVA, que exibem umidade e sujeira, além de manchas causadas por fungos e bolores, devido ao contato constante com as águas das chuvas originada pela deterioração de parte da estrutura do telhado. Apresenta madeiramento estrutural simples, com caibros e ripas, bastante deteriorado pela ação de agentes xilófagos como o cupim, além de exibir madeiras úmidas e instáveis. Possui ainda, patologias na cobertura de telhas canal, como, sujeira e telhas quebras e deslocadas.

**Foto 46 – Fungos e bolores na parede**  
Fonte: CL Engenharia e Urbanismo.

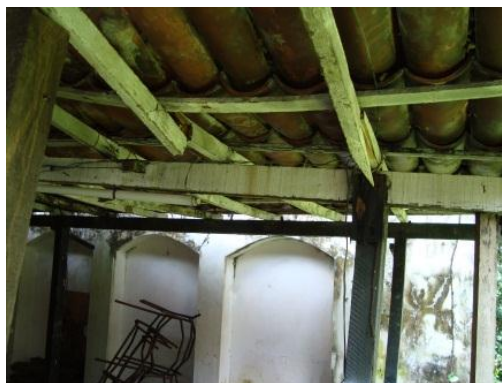
**Foto 47 – Estrutura da cobertura deteriorada**  
Fonte: CL Engenharia e Urbanismo.
