CASA DO ARTESÃO DE IGARASSU PROJETO EXECUTIVO PARA REFORMA

ROTEIRO DE PROCEDIMENTOS TÉCNICOS PARA OBRAS DE RESTAURO

ABRIL 2014

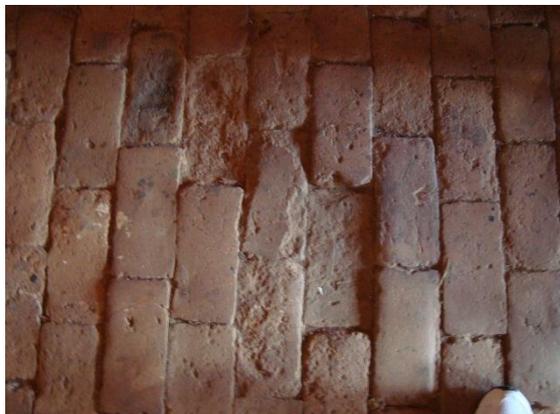
Algumas peças componentes deste piso estão completamente quebradas e outras em avançado estado de desgaste. Estas peças deverão ser substituídas uma a uma, sem a necessidade de arrancar outros elementos que estejam inteiros.

Figura 1 – Retirar as peças mais danificadas.
Fonte: CL Engenharia e Urbanismo.

As peças a serem utilizadas para substituição destes elementos cerâmicos deverão ser também cerâmicas, de excelente queima e de mesmas dimensões das encontradas no local no cumprimento largura e altura.

Em hipótese alguma poderá ser permitida a retirada de elementos que não estejam danificadas. A retirada dos elementos quebrados deverá se feito sempre do centro para as laterais e nunca começando pela lateral sob pena de danificar as peças inteiras.

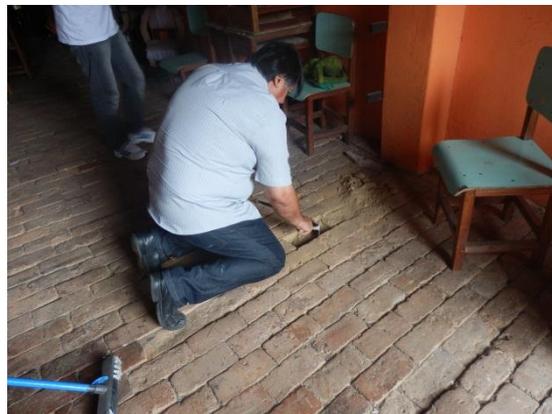
Figura 2 – Com o devido cuidado quebrar a peça danificada e retirar o entulho.
Fonte: CL Engenharia e Urbanismo.

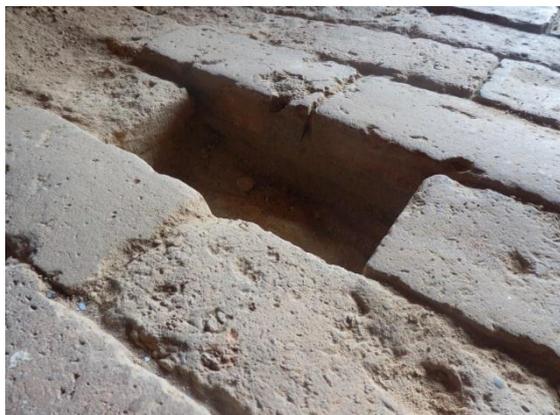
Figura 3 – Proceder à limpeza do local.
Fonte: CL Engenharia e Urbanismo.

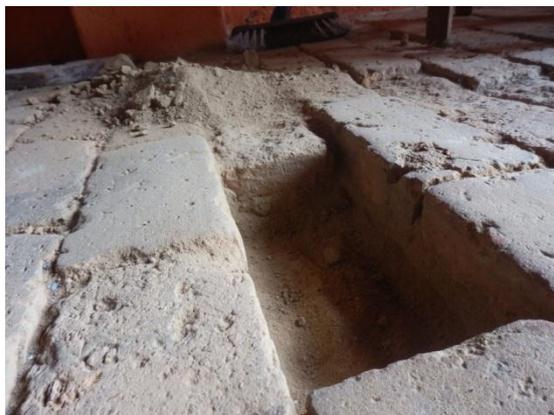
Figura 4 – Umedecer e lançar a argamassa com posterior assentamento da unidade, sem rejunte.
Fonte: CL Engenharia e Urbanismo.

Não deverá ser utilizado o cimento Portland em nenhuma das etapas deste processo.

Uma vez assentadas as peças de substituição e com o piso pronto, deverá ser efetuada a sua limpeza geral do salão com água e vassoura sem aplicação de nenhum outro tipo de produto, saponáceo ou a base de óleo ou outros elementos químicos agressivos a estes materiais.

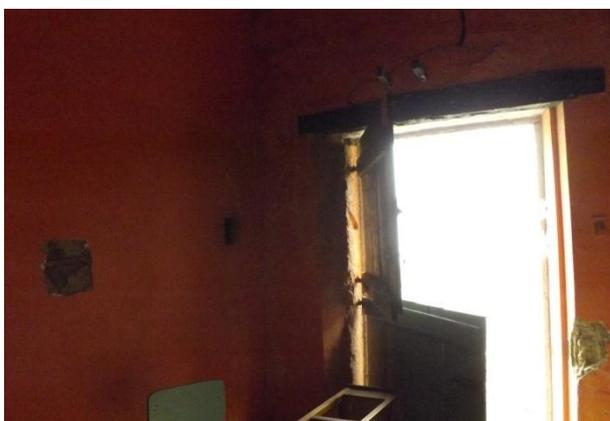
Esta alvenaria, pelas prospecções realizadas no local, se encontra em bom estado de conservação. No momento do restauro, deve se verificar a condição de conservação e consolidação do seu reboco. Nas partes em que o reboco se encontra solto a alvenaria deverá ser repostado este revestimento com utilização de reboco em argamassa de cal e areia sem a utilização de chapisco ou de cimento Portland na sua composição.

Figura 5 – À esquerda prospecção parede lateral em taipa, à esquerda na alvenaria frontal, mista.
Fonte: CL Engenharia e Urbanismo.

Deve-se regularizar, na aplicação da argamassa, a superfície do reboco no mesmo prumo e nível evitando saliências ou reentrâncias nesta superfície para posterior pintura quando a nova argamassa estiver completamente seca e isenta de poeira, sujeira ou gordura.

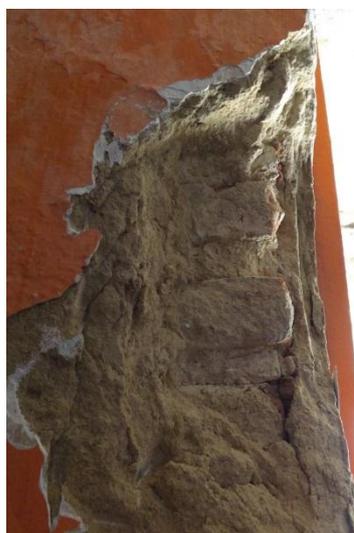
A alvenaria frontal é uma alvenaria mista de tijolos cerâmicos e pedras do tipo rachão em sedimentar arenítica ou similar.

Figura 6 – Alvenaria frontal, imagem dos tijolos e argamassa de assentamento e reboco.
Fonte: CL Engenharia e Urbanismo.

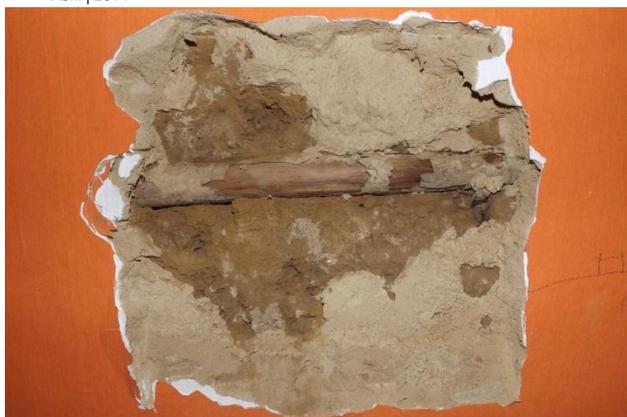
As alvenarias laterais, estruturais, uma vez que seguram e distribuem o peso resultante da cobertura, são em alvenaria em taipa de sopapo ou conhecida também como taipa de mão, com uma trama de varas de diâmetro em torno de 3 a 5cm.

Figura 7 – Alvenaria de taipa. Argamassa mais escura é da alvenaria e a mais clara corresponde ao reboco.
Fonte: CL Engenharia e Urbanismo.

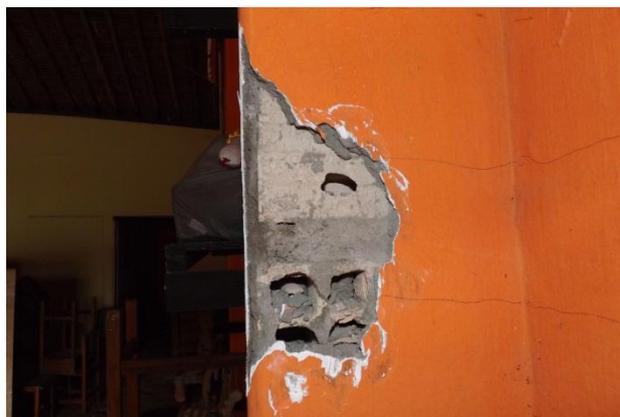
Junto à alvenaria lateral, rente a esta, existem pilares em alvenaria de tijolos de seis furos em argamassa de cimento e areia, chapiscados e rebocados com argamassa de mesma composição e de traço bastante concentrado de cimento, tanto na argamassa de rejunte como na argamassa de reboco, provavelmente 1:4 , no máximo 1:5, de cimento e areia.

Figura 8 – Prospecção de um dos pilares estruturais do telhado. Traço forte da argamassa de assentamento e reboco.
Fonte: CL Engenharia e Urbanismo.

Estas alvenarias foram construídas para garantir a estabilidade e segurança do madeiramento estrutural da cobertura e deverão ser recompostas apenas nas superfícies danificadas pela prospecção arquitetônica.

Posteriormente à recuperação dos rebocos deverão ser removidas as camadas de tinta aplicadas sobre estas superfícies com o uso de espátulas e escovas de nylon ou piaçava. Deve se deixar uma “janela de testemunho” de aproximadamente 20x20cm. Nesta “janela” as camadas de tinta deverão permanecer intactas.

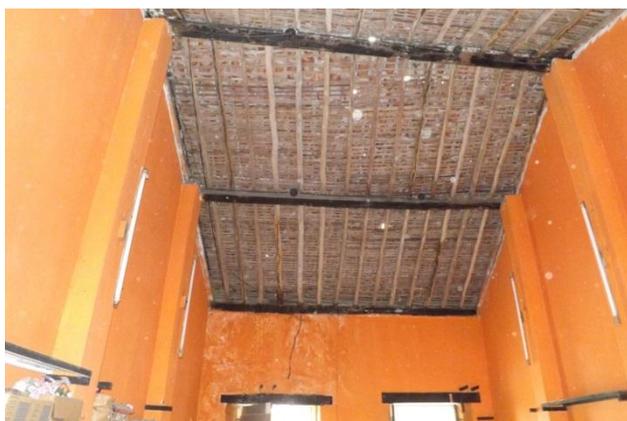
Figura 11– Vista da face inferior da cobertura. Linhas mais escuras pelo provável uso de biochar.
Fonte: CL Engenharia e Urbanismo.

Todos os elementos que compõem o madeiramento estrutural da cobertura deverá ser, antes de retirado do local, revisado uma por um, selecionando as peças que se encontrem em bom estado de conservação ou que apresentem condições que permitam a sua restauração através de implantes com madeiras similares de forma a permitir a sua continuidade no local.

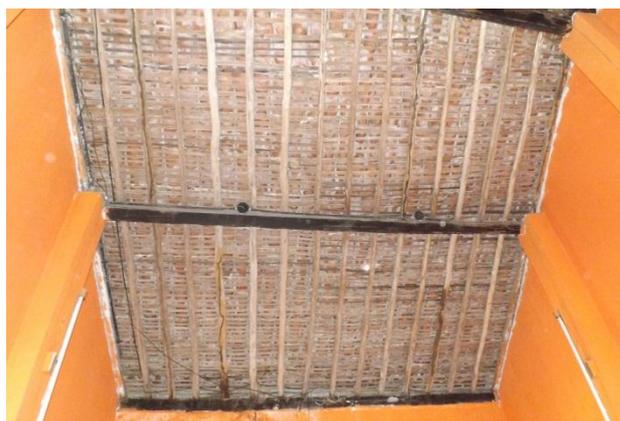
Figura 12– Idem fotografia anterior, sendo da parte dos fundos.
Fonte: CL Engenharia e Urbanismo.

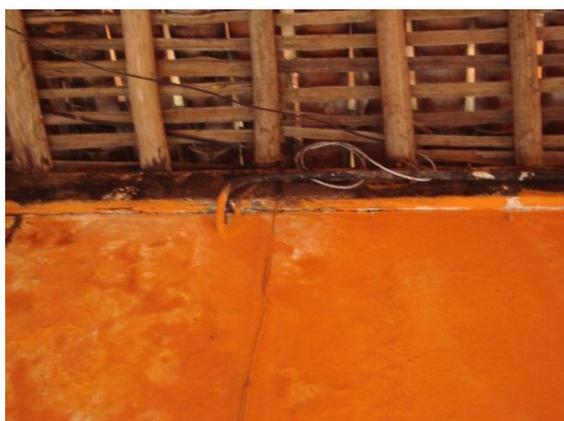
Figura 13 – Vista da face inferior da cobertura. Linhas mais escuras pelo provável uso de bioxênio.
Fonte: CL Engenharia e Urbanismo.

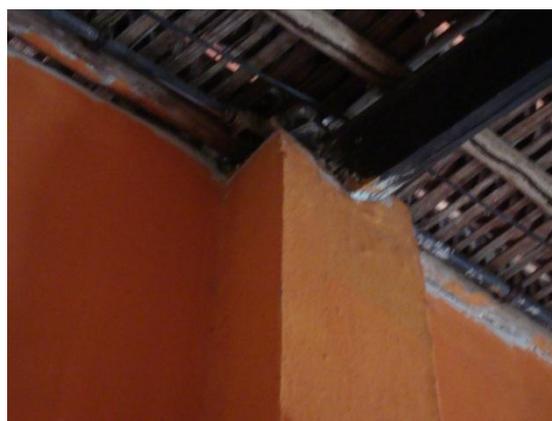
Figura 14 – Idem fotografia anterior, sendo da parte dos fundos.
Fonte: CL Engenharia e Urbanismo.

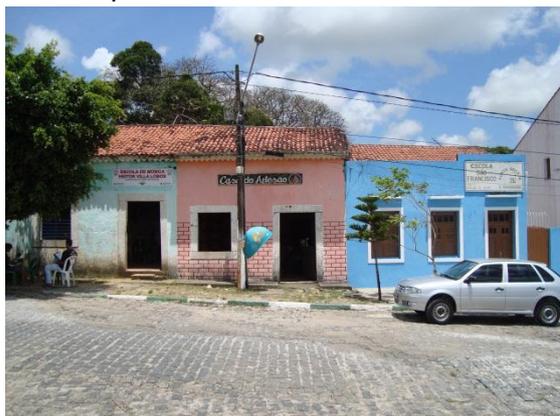
Figura 15 – Vista da fachada atual.
Fonte: CL Engenharia e Urbanismo.

A fachada frontal deverá passar por uma revisão geral no seu reboco a fim de determinar prováveis áreas descoladas ou a ausência deste.

Deverão ser retiradas as camadas de tinta existentes para posterior repintura. Este procedimento deverá ser realizado com o uso de espátulas e escovas de piaçava.

Torna-se necessário, por preceitos e orientações de restauro, deixar um janela testemunho, de aproximadamente 20x20cm. Nesta área de testemunho não deverão ser removidas as camadas de repintura porém, deverá ser repintada, sem retirar as camadas sucessivas de pintura. Esta área deverá ficar marcada e repintada com a mesma tinta a ser aplicada na restauração da fachada.

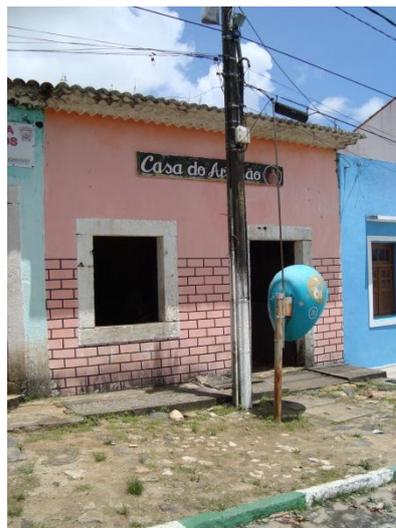
Figura 16 – Fachada pintada com desenho em pintura imitando tijolo aparente.
Fonte: CL Engenharia e Urbanismo.

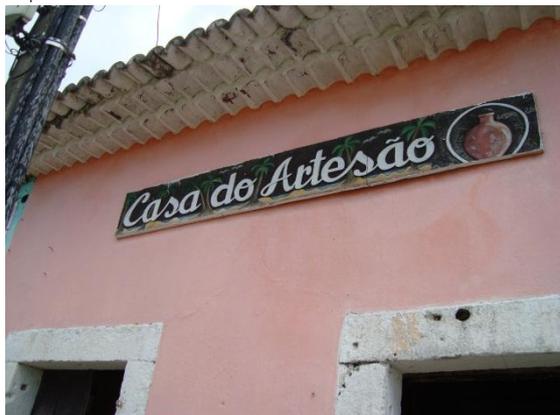
Figura 17 – O conjunto de beira, sob-beira e bica em perfeito estado de conservação.
Fonte: CL Engenharia e Urbanismo.

O acabamento do beiral, com beira sob beira e bica, também deverá ser retirado, procedendo-se à raspagem das repinturas com espátulas as camadas de repintura e serem repintadas com tinta à cal na sua cor natural.

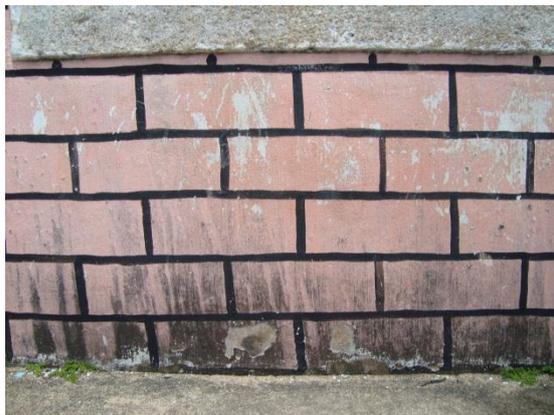
Figura 18 – Detalhe da pintura na fachada.
Fonte: CL Engenharia e Urbanismo.

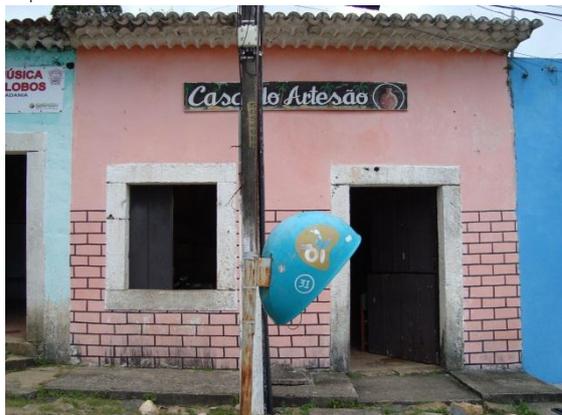
Como é notório no local, os elementos de pedra trabalhada ou cantaria, foram bastante danificados e descaracterizados com pintura realizada sobre estas superfícies, preenchendo os poros e marcas do apicoado destes elementos.

Figura 19 – Cercaduras de porta e janela em cantaria revestidos de tinta à cal.
Fonte: CL Engenharia e Urbanismo.

Toda a cantaria deverá antes de mais nada passar por um processo de remoção das camadas de repintura até alcançar a superfície da pedra.

No processo de remoção poderão ser usados apenas escovas de nylon ou piaçava com água limpa e sabão neutro. Não deverá ser utilizada nenhuma ferramenta de percussão, corte, ou perfurante como ponteiro ou talhadeiras.

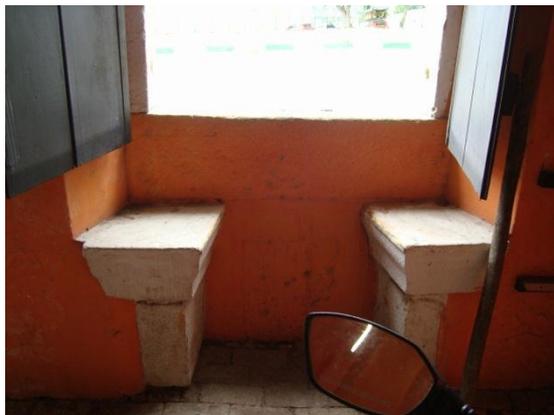
Figura 20 – Conversadeiras em cantaria também pintadas à cal.
Fonte: CL Engenharia e Urbanismo.

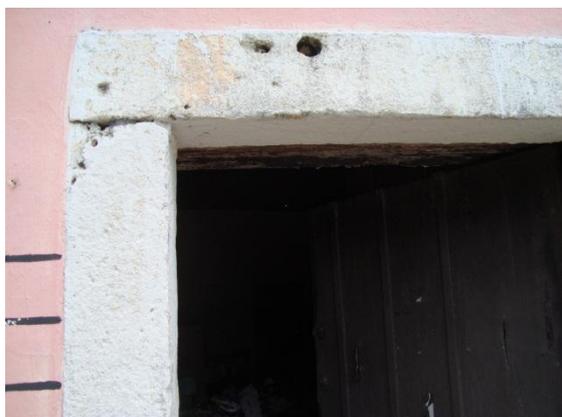
Figura 21 – Detalhes de danos na cantaria que devem ser obturados.
Fonte: CL Engenharia e Urbanismo.

Para recuperar e recompor a cantaria encontrada na edificação deverá ser realizada obturações com argamassa a base de cal e pó de pedra. O pó de pedra deverá ser do mesmo tipo de pedra encontrado no local, arenito podendo ser preparado no traço de 1:2.

Não poderá ser admitido o uso de cimento na preparação dessas argamassas que deverão ser preparadas por operários experientes que conheçam do ofício.

Em caso de rachadura na pedra ou descolamento de partes das pedras, estas deverão ser recolocadas no local original com aplicação de fina camada cola de base epóxi incolor de forma a implantar a peça sem deixar cicatrizes na superfície.

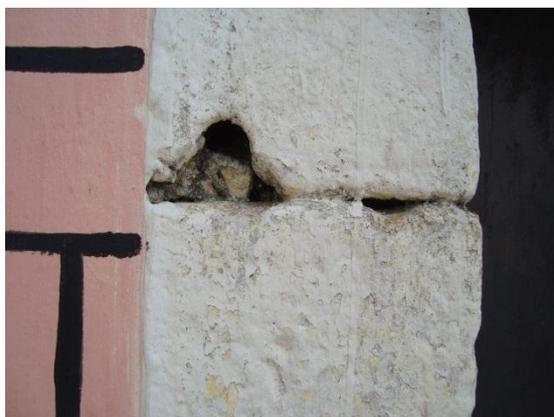
Figura 22 – Idem foto anterior.
Fonte: CL Engenharia e Urbanismo.

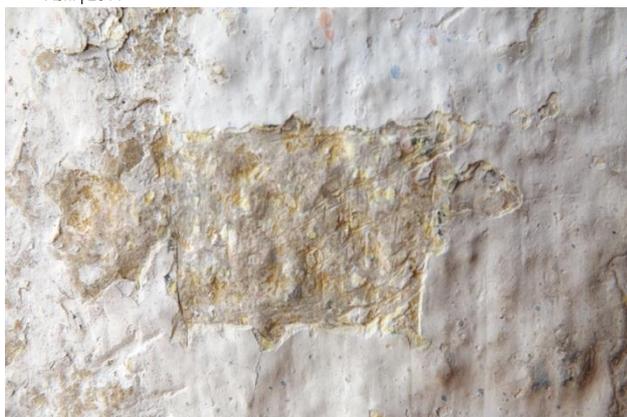
Figura 23 – Camadas de repintura sobre a cantaria da ombreira da porta.

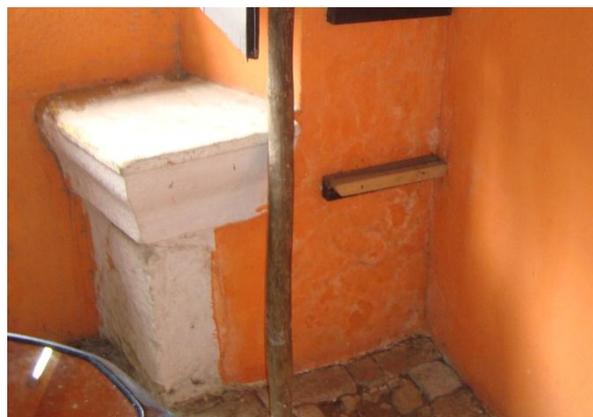
Figura 24 – Detalhe da pintura na fachada.
