PROJETO EXECUTIVO PARA REQUALIFICAÇÃO DO MUSEU HISTÓRICO DE IGARASSU

**VOLUME I
PROJETO DE CONSERVAÇÃO
E RESTAURO**

Projeto Executivo
Volume I - Projeto de Conservação e Restauro

Fevereiro/2014

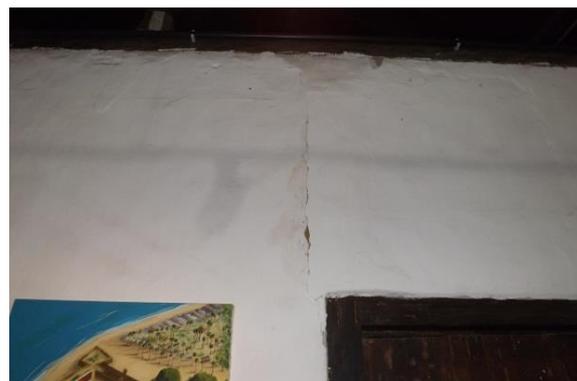
Foto 40 – Vista de frente aparece pequena trinca no reboco
Fonte: CL Engenharia e Urbanismo

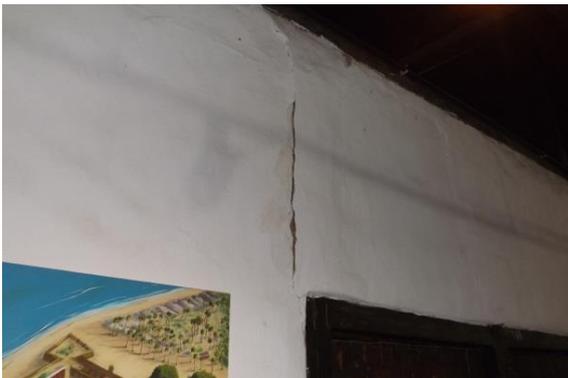
Foto 41 – A fissura do reboco vista de lado
Fonte: CL Engenharia e Urbanismo

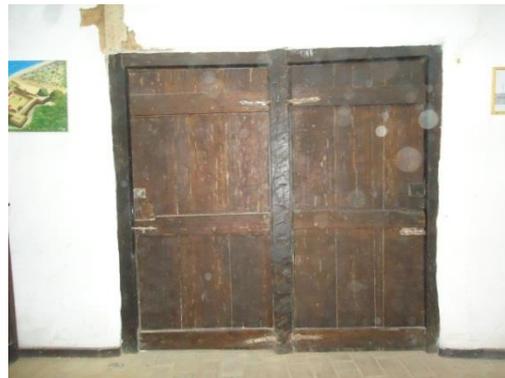
Foto 42 – Retirada do reboco sobre amadeira
Fonte: CL Engenharia e Urbanismo

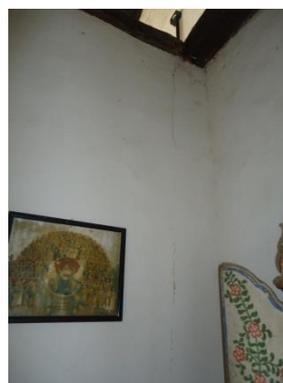
Foto 46 – Trinca em reboco indicando presença de esteio
Fonte: CL Engenharia e Urbanismo

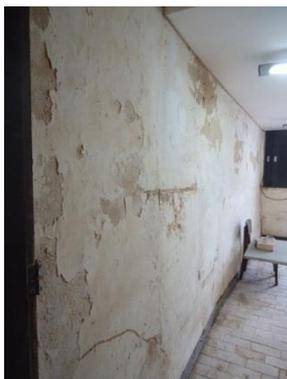
Foto 61 – Umidade no Subsolo
Fonte: CL Engenharia e Urbanismo

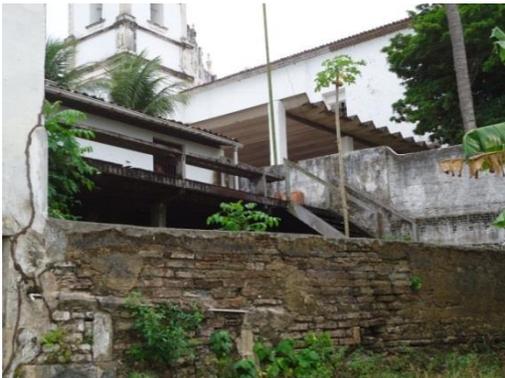
Já na parte externa, encontra-se um deck em madeira, um apêndice que pertence às outras duas casas que fazem hoje a sede do Museu. Este deck, em madeira, encontra-se em avançado estado de deterioração e percebe-se embaixo do piso ripado a presença de escadaria em alvenaria que teria sido de acesso aos quintais desde o interior das casas, conforme documentam as imagens a seguir.

Foto 71 – Vista do deck em madeira
Fonte: CL Engenharia e Urbanismo

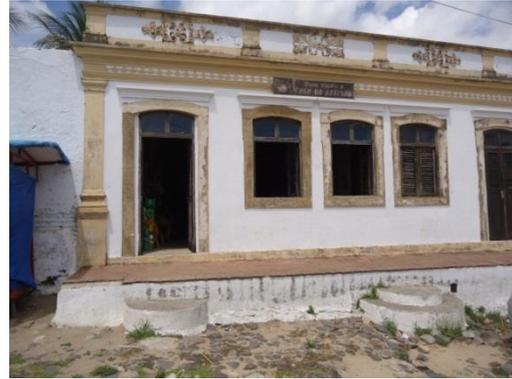
Foto 85 – arremate da alvenaria com as peças
Fonte: CL Engenharia e Urbanismo

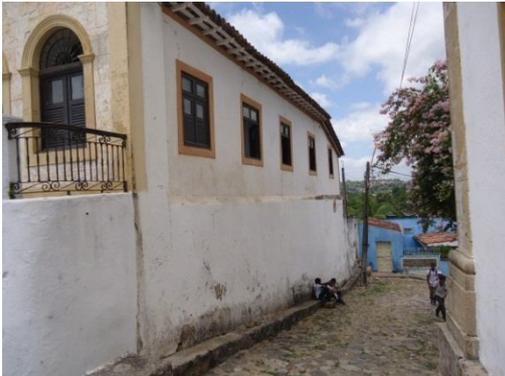
A Fachada lateral, sem dúvida é a que apresenta sinais com maiores danos, uma vez que é onde mais se encontram fendas, trincos e rachaduras que precisam de recomposição urgente.

Foto 86 – Fachada Lateral esquerda
Fonte: CL Engenharia e Urbanismo

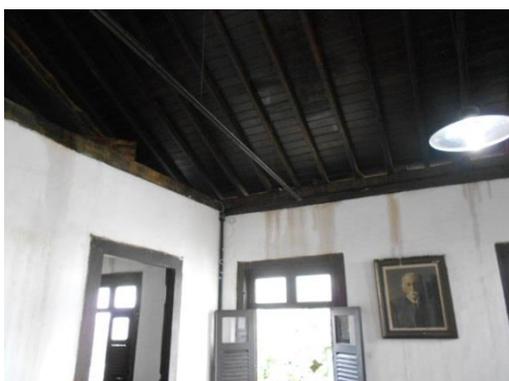
Foto 97 – Recepção

Em contrapartida o telhamento é o que se mostra mais comprometido, tanto na prospecção não interventiva, por observação, como também na observação em dias de chuva. Muitos são os pontos de infiltração criando grandes goteiras tanto nas bordas da cobertura como também os pontos centrais dos vãos, prejudicando a integridade das peças em exposição.

Nas imagens apresentadas a seguir pode-se verificar a situação das infiltrações de água para dentro dos ambientes através da cobertura e ainda em exame na fotografia do telhado pelo seu lado externo pode-se observar os espaços entre as telhas, telhas deslocadas e/ou quebradas e por último a gárgula que escoas as águas que caem do telhado para a calha.
