O presente documento tem por finalidade apresentar a Secretaria de Turismo do Estado de Pernambuco - SETUR, o Relatório de Readequação da Rodovia PE-009, trecho Entroncamento com a PE-038 (Nossa Senhora do Ó) / Porto de Galinhas que contempla o diagnóstico da rodovia, soluções para os problemas detectados e a planilha orçamentária para execução desta readequação.

Apresenta-se neste relatório o parecer técnico sobre o atual estado das estruturas do alargamento do pavimento flexível existente e das pistas de cooper, passeio e ciclovia no trecho da PE-09 entre Nossa Senhora do Ó – Porto de Galinhas.

RODOVIA: PE-009 - CICLOVIA
TRECHO: NOSSA SENHORA DO Ó/
PORTO DE GALINHAS

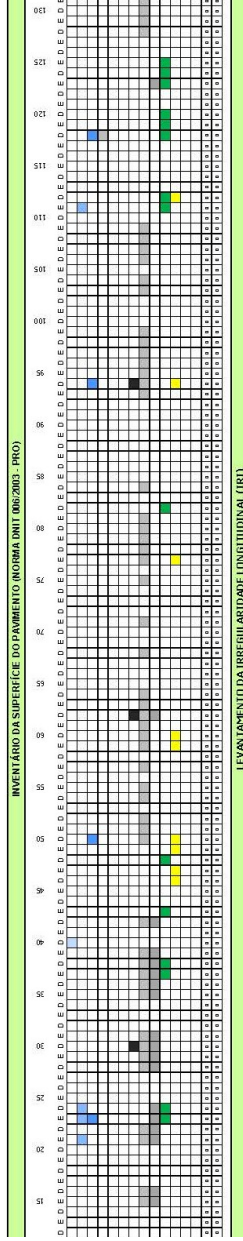
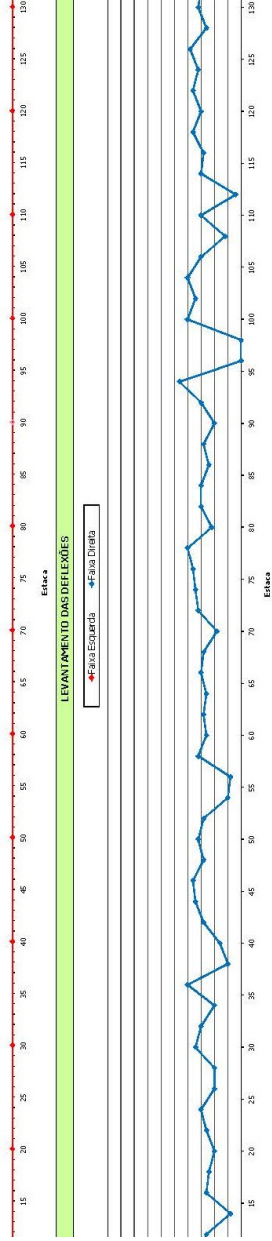
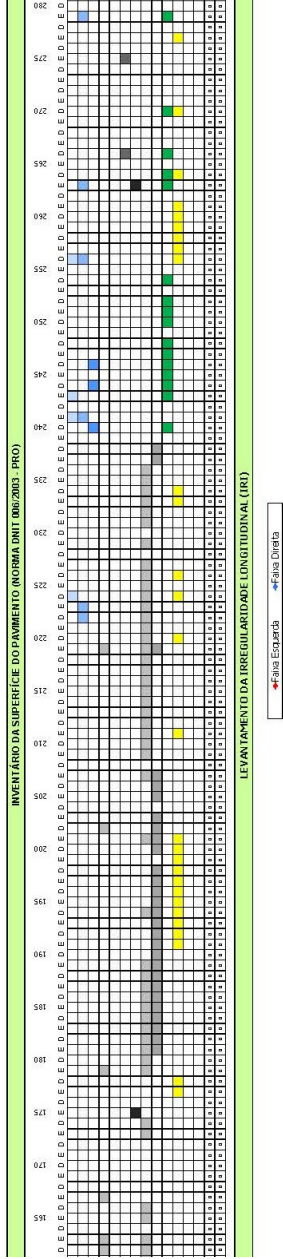
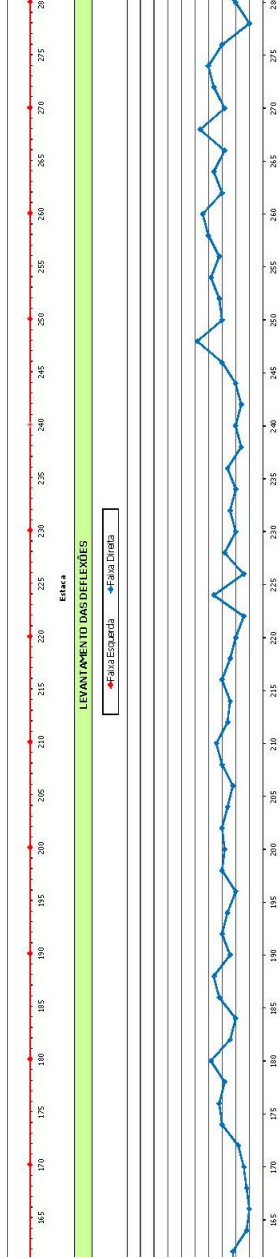
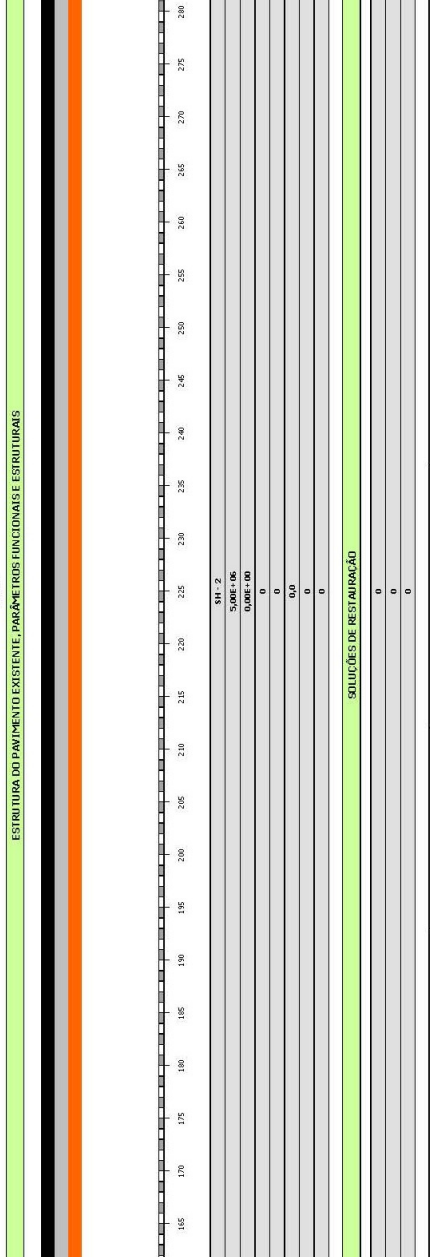
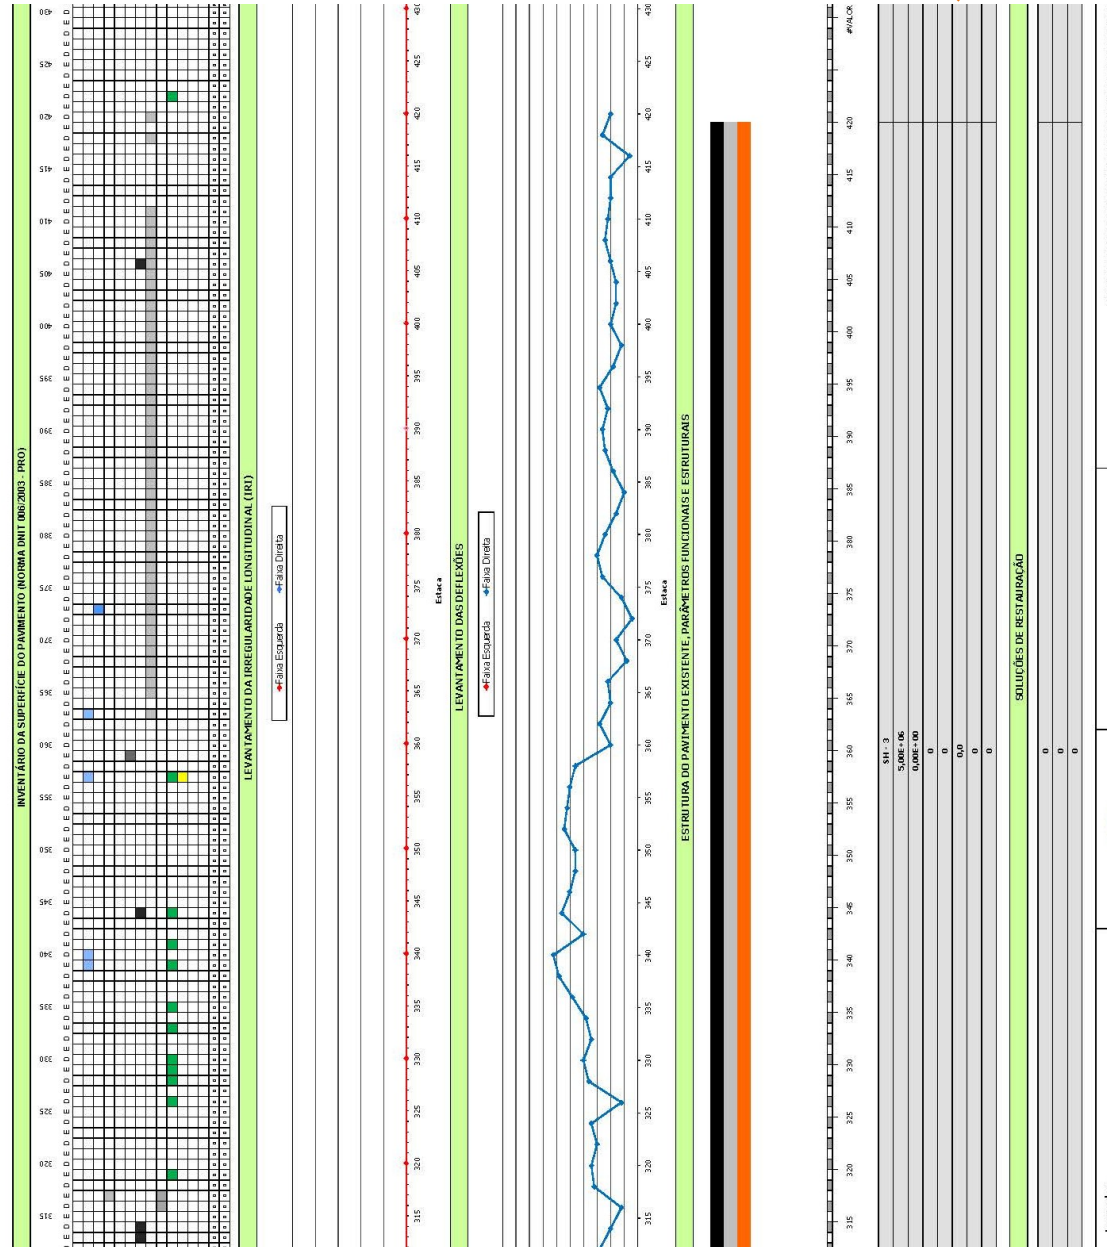
As investigações de campo, em que foram verificadas as áreas de alargamento da pista de rolamento, como também a implantação de pavimento flexível nos retornos, resultaram na análise do comportamento atual do revestimento e os respectivos defeitos apresentados na superfície da rodovia. O defeito mais comum foi a exudação do ligante na trilha de roda. Em segmentos alternados se pôde notar a presença de afundamento plástico e por consolidação na trilha de roda, remendos executados com CBUQ, trincas tipo FC-2 couro de jacaré e desgaste precoce apresentando desprendimento do agregado no revestimento.

No caso específico dos retornos também foi identificado valores altos de deflexões que ultrapassam valores de 80×10^{-2} mm considerado alto para o tráfego atual. Devido ao problema estrutural verificado, o pavimento apresenta nos segmentos de retornos deformações plásticas, remendos, e trincas tipo FC-2 de reflexão.

Essas patologias encontradas estão ligadas a falhas no processo construtivo do pavimento, ou por características físicas dos materiais das camadas, ou mesmo má compactação da estrutura do pavimento e/ou subleito.

Para estes segmentos foi elaborada uma segmentação homogênea onde os mesmos devem ser reconstruídos, tendo em vista que o pavimento, nestes segmentos específicos, não respondeu de maneira eficaz estruturalmente à ação do tráfego imposta, acelerando dessa forma o processo de fadiga em sua estrutura.

Nos segmentos que estão apresentados a seguir constam serviços de alargamento da seção da faixa de rolamento existente em 1,70m, como também implantação dos retornos com nova estrutura de pavimento flexível para reconstrução. Nestes segmentos deve ser removida toda a estrutura atual e executada novamente as camadas do pavimento, desde o subleito até o revestimento e reconstruídos conforme indicações do projeto executado na obra.

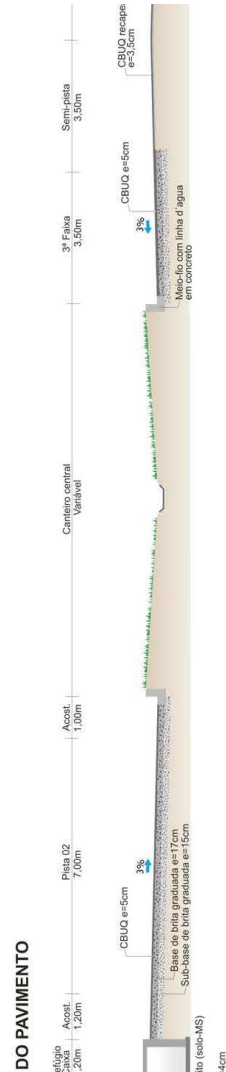
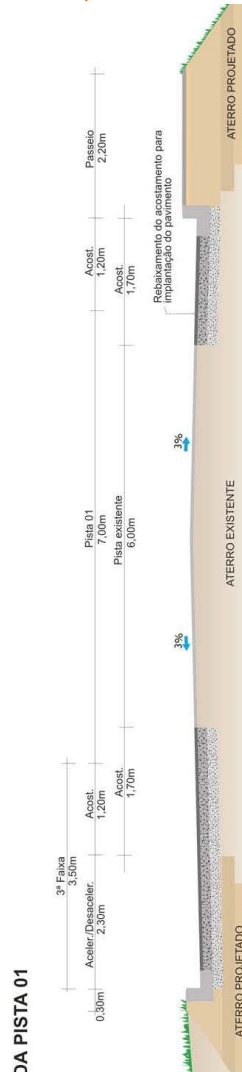
RODOVIA: PE - 009
INTERSEÇÕES "A" E "B"

A estrutura do pavimento novo dos retornos proposto pelo projeto da THENGE, e que deve passar pelo processo de reconstrução, é apresentada a seguir e na pagina seguinte sua seção transversal.

- Regularização do subleito;
- Sub-base de brita graduada na espessura de 15cm;
- Base de brita graduada na espessura de 17cm;
- Imprimação;
- CBUQ na espessura de 5cm.
