# PROJETO EXECUTIVO PARA REQUALIFICAÇÃO DO MUSEU HISTÓRICO DE IGARASSU

## ROTEIRO DE PROCEDIMENTOS TÉCNICOS PARA OBRAS DE RESTAURO

Projeto Executivo para Requalificação do  
Museu Histórico de Igarassu - PE

**ROTEIRO DE PROCEDIMENTOS TÉCNICOS PARA  
OBRAS DE RESTAURO**

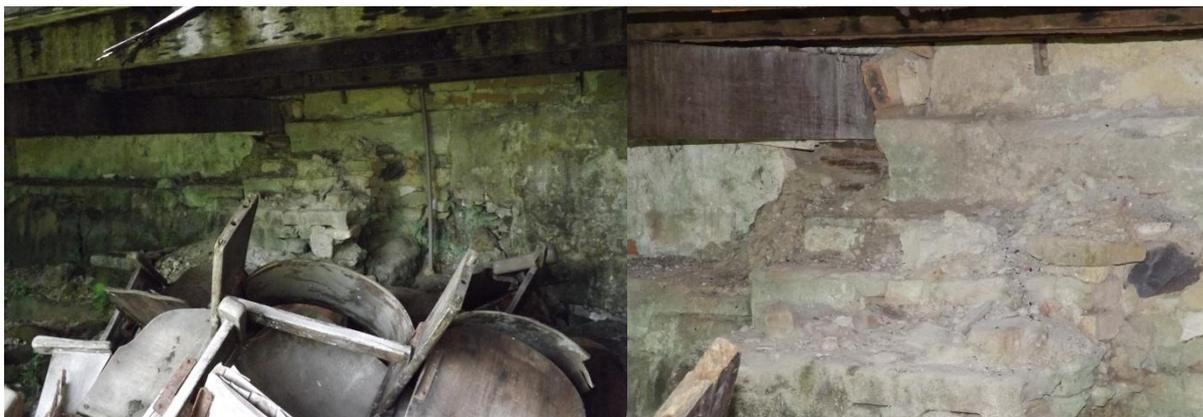
Figura 3 – Ao centro, embaixo da linha em madeira, restos da antiga comunicação entre a edificação e o quintal.

Figura 4 – Degraus em alvenaria de tijolos maciços e cantaria nos dois degraus superiores.

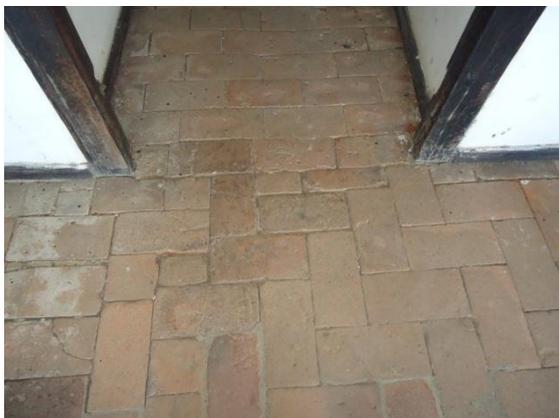
**Figura 5 – Trecho mais antigo das tijoleiras com assentamentos de paginação diferentes.**

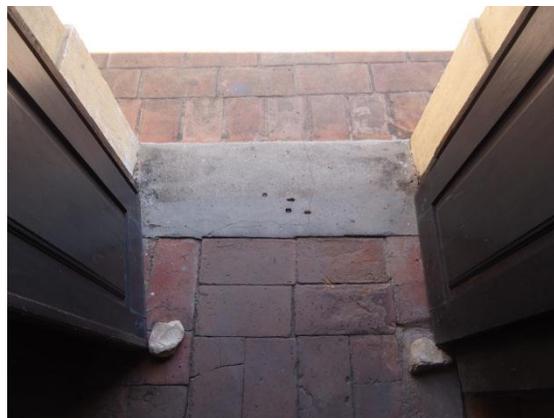
**Figura 6 – Tijoleiras internas mais antigas. Tijoleiras externas, na parte de cima, com rejunte de cimento e areia.**

Em áreas de piso em tijoleira onde estas tenham sido assentadas com cimento e areia e rejunte do mesmo material deverá ser utilizado o mesmo acabamento para as partes a serem refeitas. Nestes pisos o rejunte deverá ser da mesma largura do existente, sendo que nas novas aplicações estes rejuntas deverão ser rebaixados em até 5mm em relação à superfície da tijoleira.

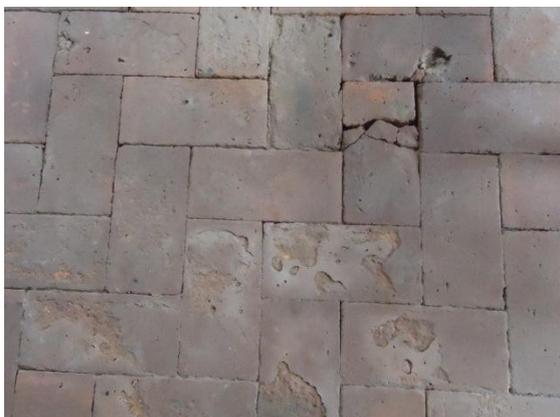
Algumas peças, componentes deste piso, estão quebradas ou muito gastas. Estas peças deverão ser substituídas uma a uma, sem a necessidade de arrancar outros elementos que estejam inteiros. O mesmo deverá ocorrer com as tijoleiras assentadas mais recentemente, estas com argamassa de areia e cimento e rejunte de mesmo material.

Figura 7 – Tijoleiras inteiras, com pouco desgaste e quebradas. Neste caso, substituição das quebradas.

As peças a serem utilizadas para substituição destes elementos cerâmicos deverão ser também cerâmicas, de excelente queima e de mesmas dimensões das encontradas no local, no comprimento, largura e altura.

Em hipótese alguma poderá ser permitida a retirada de elementos que não estejam danificados. A retirada dos elementos quebrados deverá se feito sempre do centro para as laterais e nunca começando pela lateral sobe pena de danificar as peças inteiras.

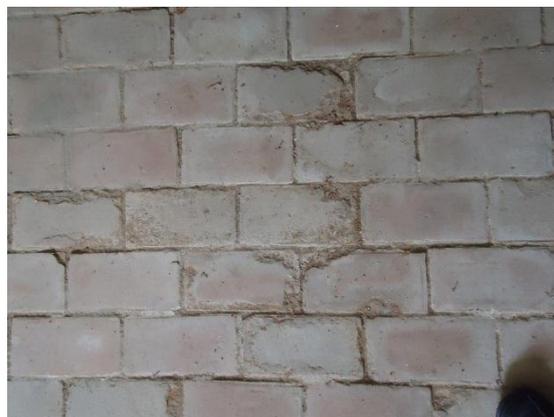
Figura 8 – Tijoleiras com rejunte de argamassa de cimento e areia.

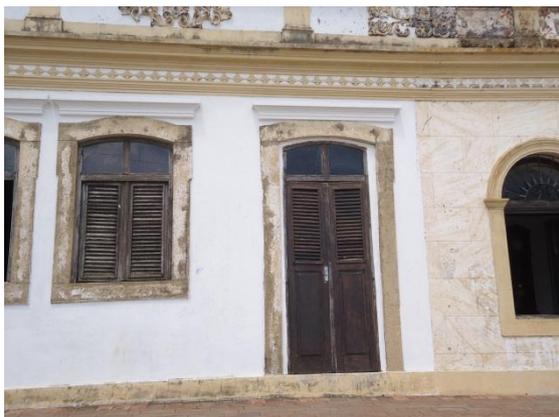
Como é notório no local, os elementos de pedra trabalhada ou cantaria, foram bastante danificados e descaracterizados com pintura realizada sobre estas superfícies, preenchendo os poros e marcas do apicoado destes elementos.

**Figura 11 – Detalhes de cantaria danificada nas ombreiras e verga da porta.**

Toda a cantaria deverá passar por um processo de remoção das camadas de repintura até alcançar a superfície da pedra. No processo de remoção poderão ser usados apenas escovas de nylon ou piaçava com água limpa e sabão neutro. Não deverá ser utilizada nenhuma ferramenta de percussão, corte, ou perfurante como ponteiro ou talhadeiras.

Para recuperar e recompor a cantaria encontrada na edificação deverá ser realizada obturações com argamassa a base de cal e pó de pedra. O pó de pedra deverá ser do mesmo tipo de pedra encontrado no local, arenito podendo ser preparado no traço de 1:2.

Não poderá ser admitido o uso de cimento na preparação dessas argamassas que deverão ser preparadas por operários experientes que conheçam do ofício.

Em caso de rachadura na pedra ou descolamento de partes das pedras, estas deverão ser recolocadas no local original com aplicação de fina camada de cola de base epóxi incolor de forma a implantar a peça sem deixar cicatrizes na superfície.

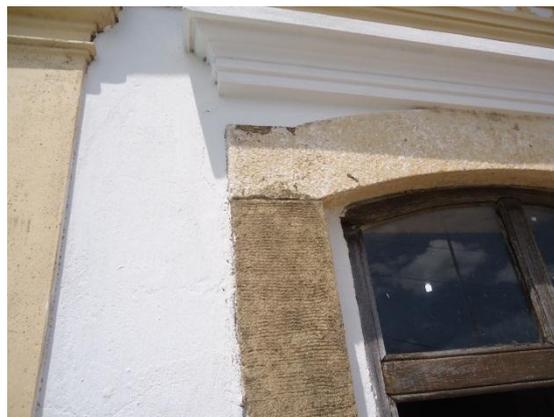
**Figura 12 – Detalhe da cantaria com pontos de pintura.**
