# MEMORIAL DESCRITIVO

Projeto Arquitetônico

**Parque Municipal Matas do Mucuri-Himalaya**  
Bonito/PE

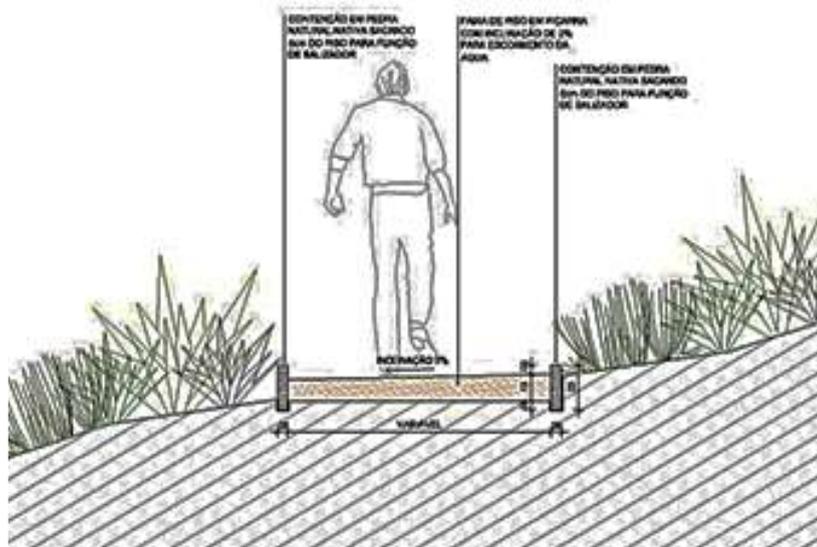
Corte trilha em piçarra com balizadores laterais em pedra

A trilha natural apresenta originalmente uma inclinação muito acentuada, superior a 8,33%. Foram elegidos dois trechos para interferência, apenas nos pontos mais críticos, através de preenchimento do solo com piçarra, suavizando um pouco a inclinação, e contenção frontal com barrotes de pedra natural. Nos dois trechos foram indicados corrimãos em madeira da região ou de eucalipto. Os demais trechos do percurso têm piso em piçarra e contenções laterais em pedra natural.

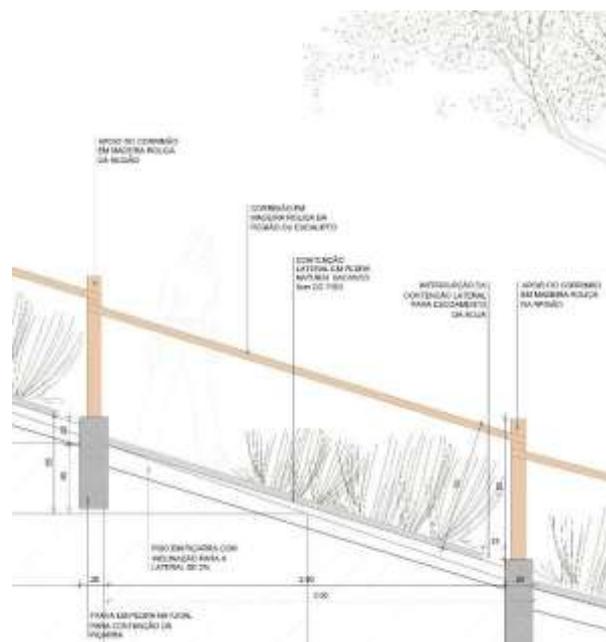
Corte trilha natural 1 com corrimão em madeira roliça

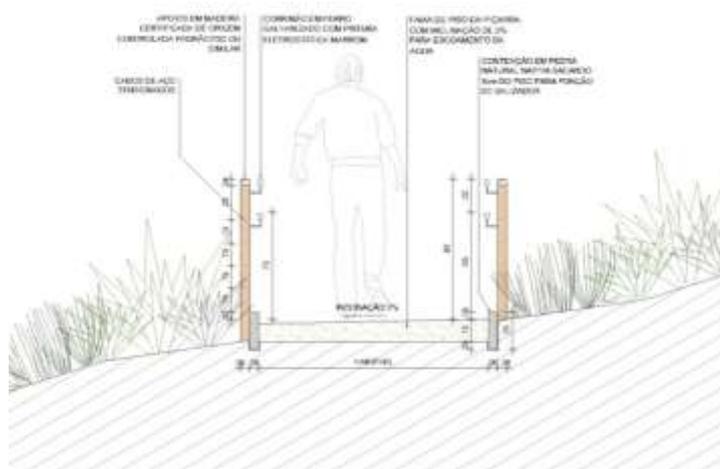
Corte trilha acessível com corrimão

O acesso a área de estar pode ser feito através da trilha natural que tem origem no acesso principal do parque, e também pelo acesso secundário da unidade de conservação, que a partir dela se tem uma trilha acessível com piso em piçarra e contenção em pedra, servindo de balizador, com patamares a cada 10m, corrimão e inclinação de 8,33%.

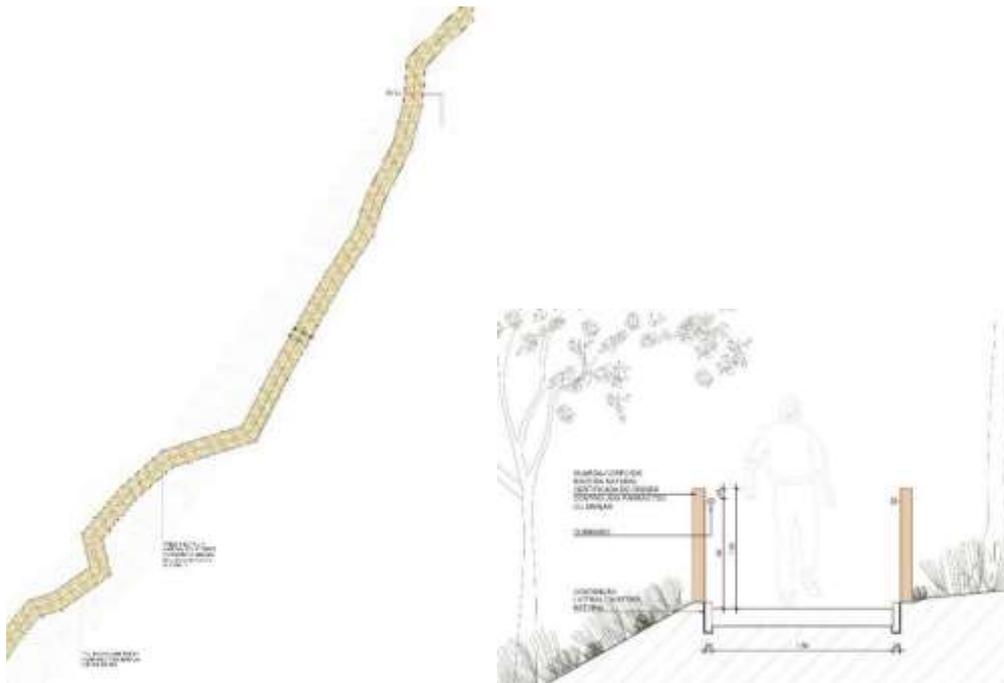
Ampliação trilha natural 2 e Detalhe intervenção na trilha natural 2

A segunda trilha que dá acesso ao mirante também sofreu intervenção, visando suavizar e facilitar o percurso, em dois trechos, através da colocação de corrimão em madeira roliça da região ou de eucalipto com piso em piçarra e contenção lateral em pedras.
