# CASA DO ARTESÃO DE IGARASSU PROJETO EXECUTIVO PARA REFORMA

## PROJETO DE CONSERVAÇÃO E RESTAURO

JANEIRO 2014

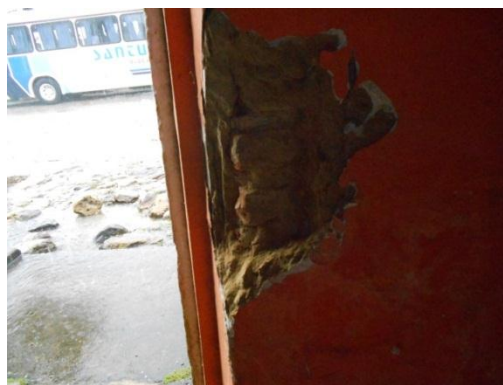
**Foto 13 – Mesma janela mostrando detalhe do reboco e elementos da alvenaria**

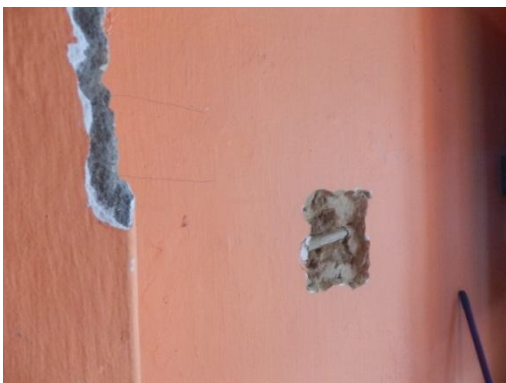
As prospecções das alvenarias laterais mostram que foram construídas com o sistema de taipa de mão, que consiste na armação de tramas de madeira roliça de diâmetro pequeno, de 3 a 5cm, amarrados com fibra vegetal (cipós ou cascas de bambú), sendo estas tramas estruturadas e amarradas por esteios mais grossos numa determinada modulação para dar rigidez à estrutura. Nas fotos em anexo pode-se ver nitidamente o reboco, a argila da taipa e a estrutura da mesma.

**Foto 14 – Janela aberta na parede lateral esquerda**  
Fonte: CL Engenharia e Urbanismo

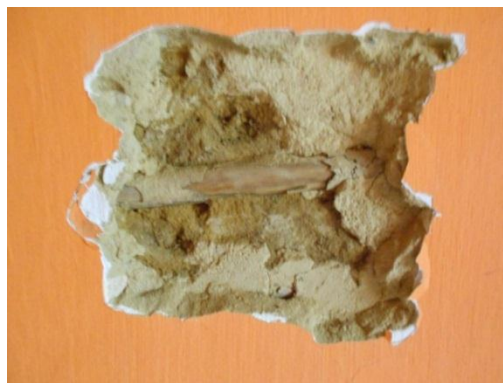
**Foto 15 – Detalhe da alvenaria de taipa. Observar reboco e parte da trama em madeira**  
Fonte: CL Engenharia e Urbanismo

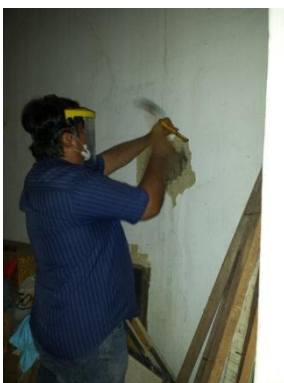
**Foto 16 – Início da prospecção na alvenaria no trecho da circulação**  
Fonte: CL Engenharia e Urbanismo

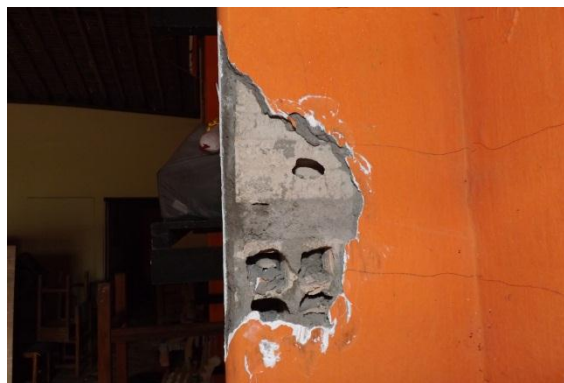
**Foto 19 Observar coloração da argamassa, acinzentada por causa do teor de cimento**

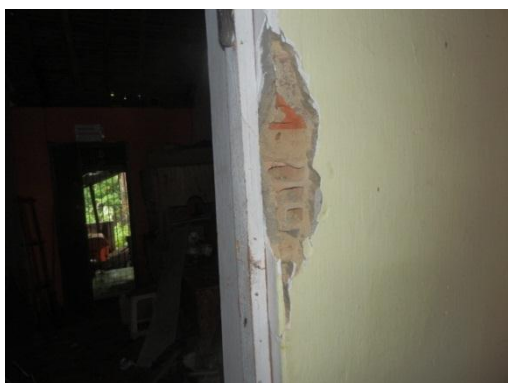
Ainda tem prospecção na alvenaria dos fundos que resulta ser um elemento de recente implantação, como elemento novo ou ainda como substituição de um outro anterior de mesma função que tenha ruído ou tenha sido substituído por causa de deterioração avançada.

**Foto 20 – Imagem da prospecção na alvenaria dos fundos.**

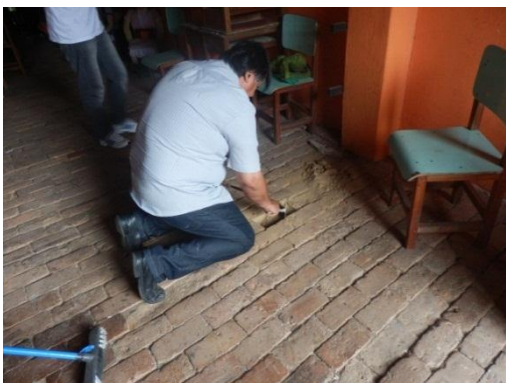
A pavimentação, como assinalado é em cerâmica maciça de fabricação manual. O assentamento foi feito em argamassa de cal e areia, em traço bem fraco e o rejunte, em alguns pontos, é rebaixado, não se apresentando no nível da superfície do piso, seja pelo desgaste, ou seja, por terem sido assentados, propositalmente, dessa forma.

**Foto 22 – Início da prospecção no piso**  
Fonte: CL Engenharia e Urbanismo

A intensão desta abertura era, se possível, encontrar algum vestígio de alicerce de alguma alvenaria removida na linha do tempo, o que não foi possível achar. Isto não quer dizer que estes alicerces não existam como não se pode afirmar que existam. Sugere-se aqui que na retirada das peças quebradas do pavimento para substituição, no momento das obras, possa se verificar a eventual presença de alicerces anteriores.

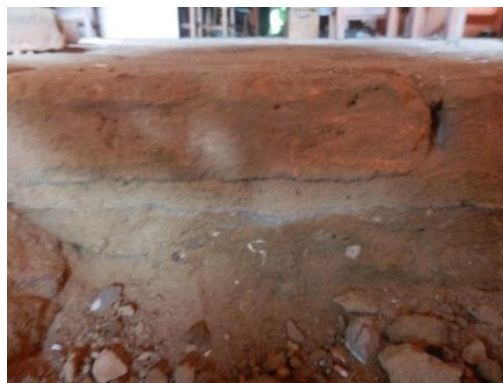
**Foto 23 Observar detalhes dos estrados do solo. Solo batido, contrapiso, argamassa e tijolo**  
Fonte: CL Engenharia e Urbanismo

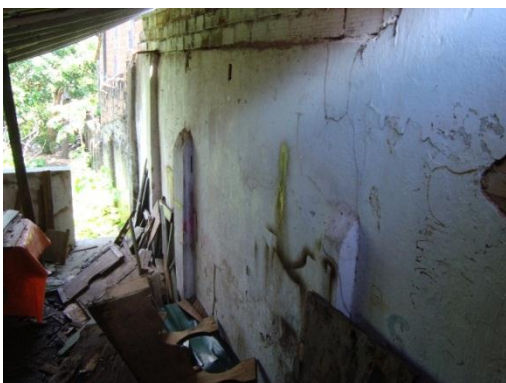
Na área correspondente à atual oficina foram feitas também algumas prospecções em que se encontra uma alvenaria de tijolos à galga. Estes tijolos, manuais de queima duvidosa, muito esponjosos e frágeis serviam como muro divisório do lote geminado que posteriormente fora aumentado com o uso de tijolos de argila de 6 furos, conforme se percebe nas fotos aqui apresentadas.

**Foto 24 – Início da prospecção na parede da oficina**  
Fonte: CL Engenharia e Urbanismo

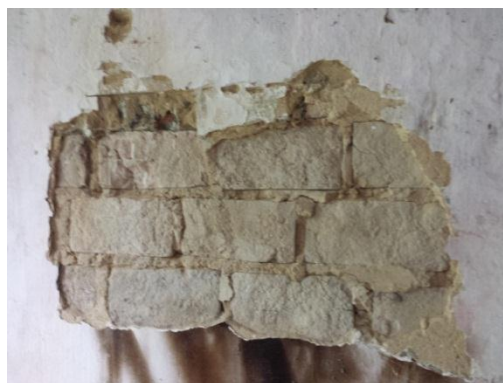
**Foto 25 Observar detalhes da disposição dos tijolos**  
Fonte: CL Engenharia e Urbanismo

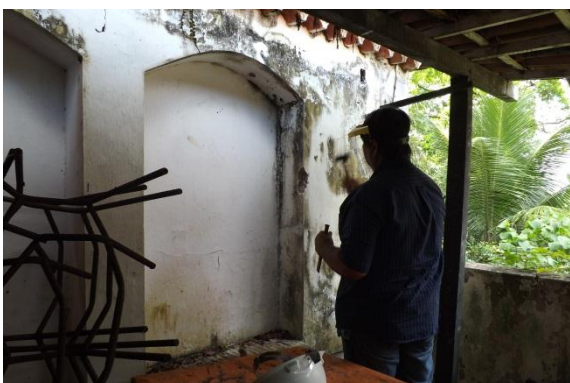
**Foto 26 – Início da prospecção na parede da oficina – Lateral direita**  
Fonte: CL Engenharia e Urbanismo

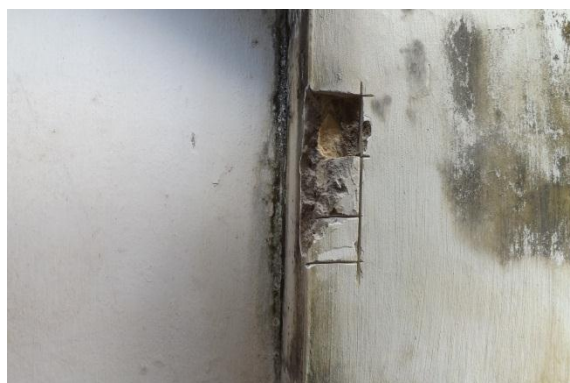
**Foto 27 Reboco muito resistente à quebra.**  
Fonte: CL Engenharia e Urbanismo

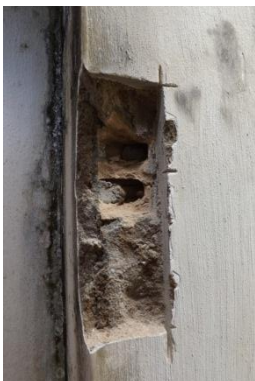
Foto 28 – Detalhe da alvenaria direita no espaço da oficina.
