PROJETO DE RECUPERAÇÃO E REVITALIZAÇÃO, FORMULAÇÃO DE UM MODELO DE USO E GESTÃO, E PREPARAÇÃO DE UM PLANO DE FINANCIAMENTO PARA O FORTE ORANGE, NA ILHA DE ITAMARACÁ, NO ESTADO DE PERNAMBUCO.

PROJETO RECUPERAÇÃO E REVITALIZAÇÃO DO FORTE ORANGE SUB-PROJETO DE MUSEALIZAÇÃO

SITUAÇÃO	ILHA DE ITAMARACÁ – PE	ETAPA	SUB-PROJETO DE MUSEALIZAÇÃO	DATA	DEZEMBRO/09
FRANCHA		CONTEÚDO	Detalhe Passarela Metálica e Corremão	ESCALA	INDICADA
CONSORCIO:		PATROCINIO:		COOPERAÇÃO:

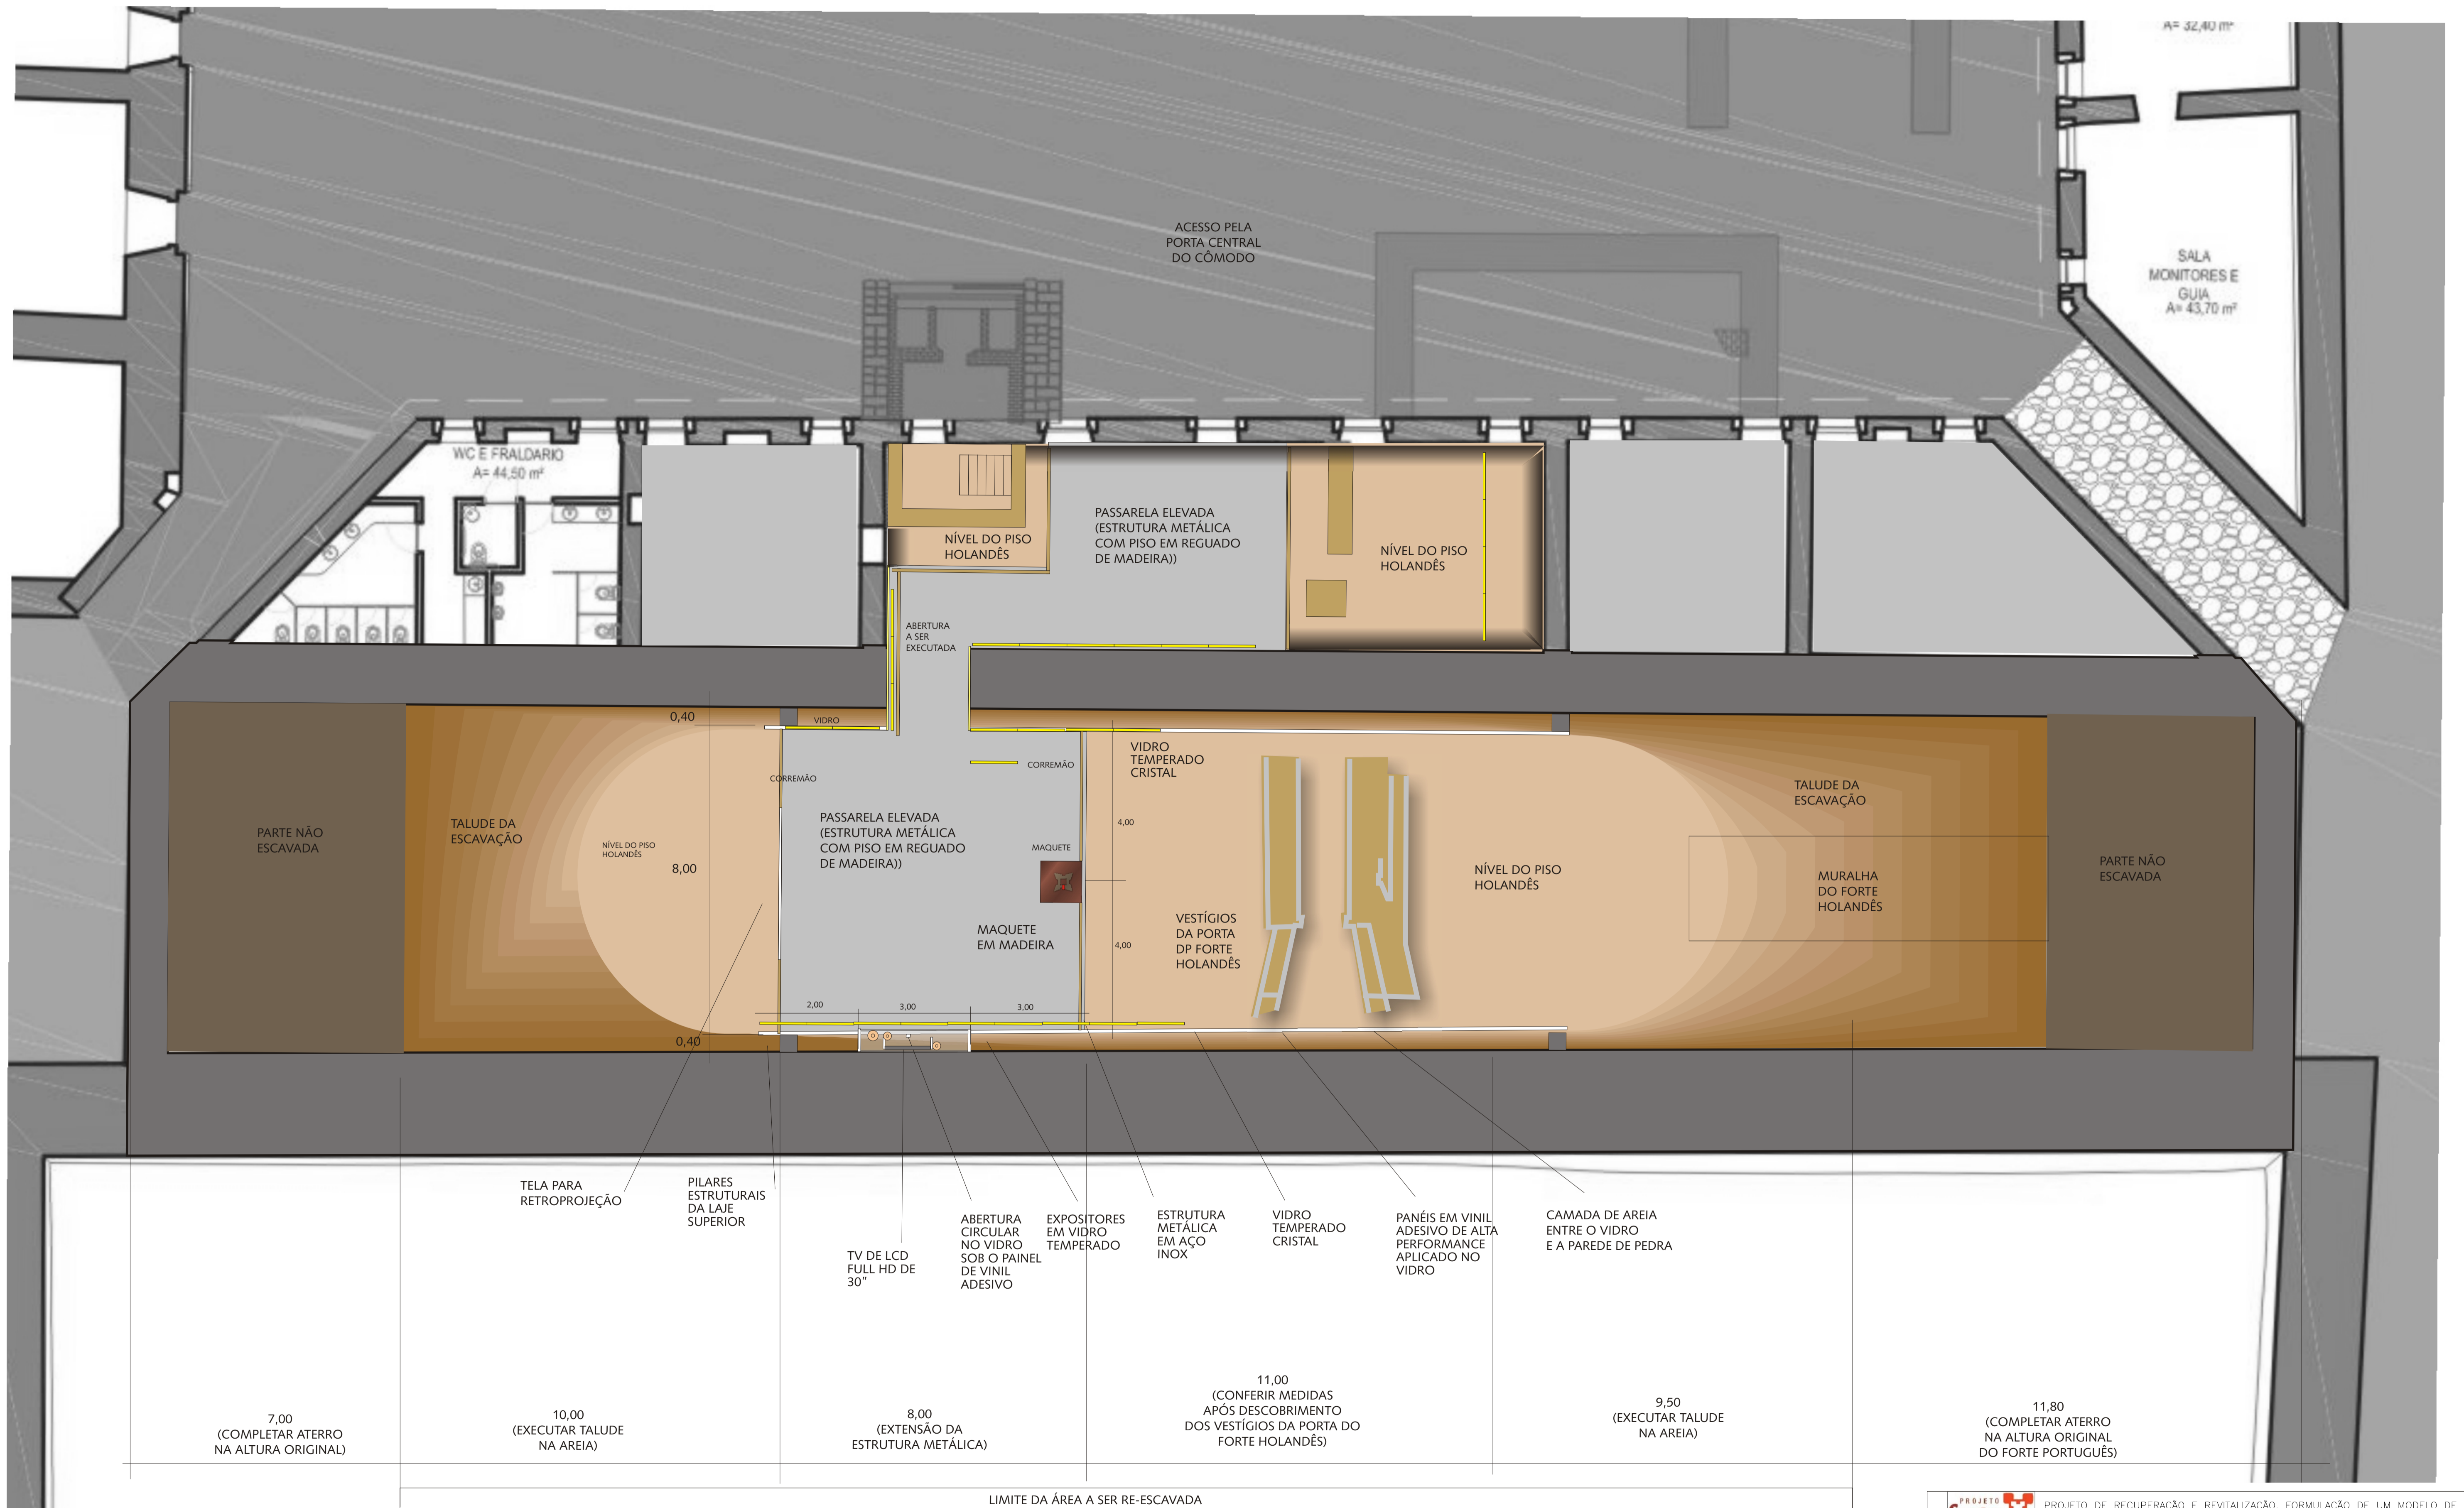
A PASSAGEM A SER ABERTA ENTRE OS DOIS AMBIENTES DEVERÁ SER MARCADA NOS DOIS LADOS COM UMA ESTRUTURA DE VIDRO PARA CONFIGURAR A ATUALIDADE DA INTERVENÇÃO

PARA CARACTERIZAR A PRESENÇA HOLANDESA, TODOS OS TEXTOS INSERIDOS DENTRO DO ESPAÇO HOLANDÊS DEVERÃO SER ESCRITOS EM HOLANDÊS, APRESENTANDO A TRADUÇÃO EM PORTUGUÊS EM TAMANHO MENOR.

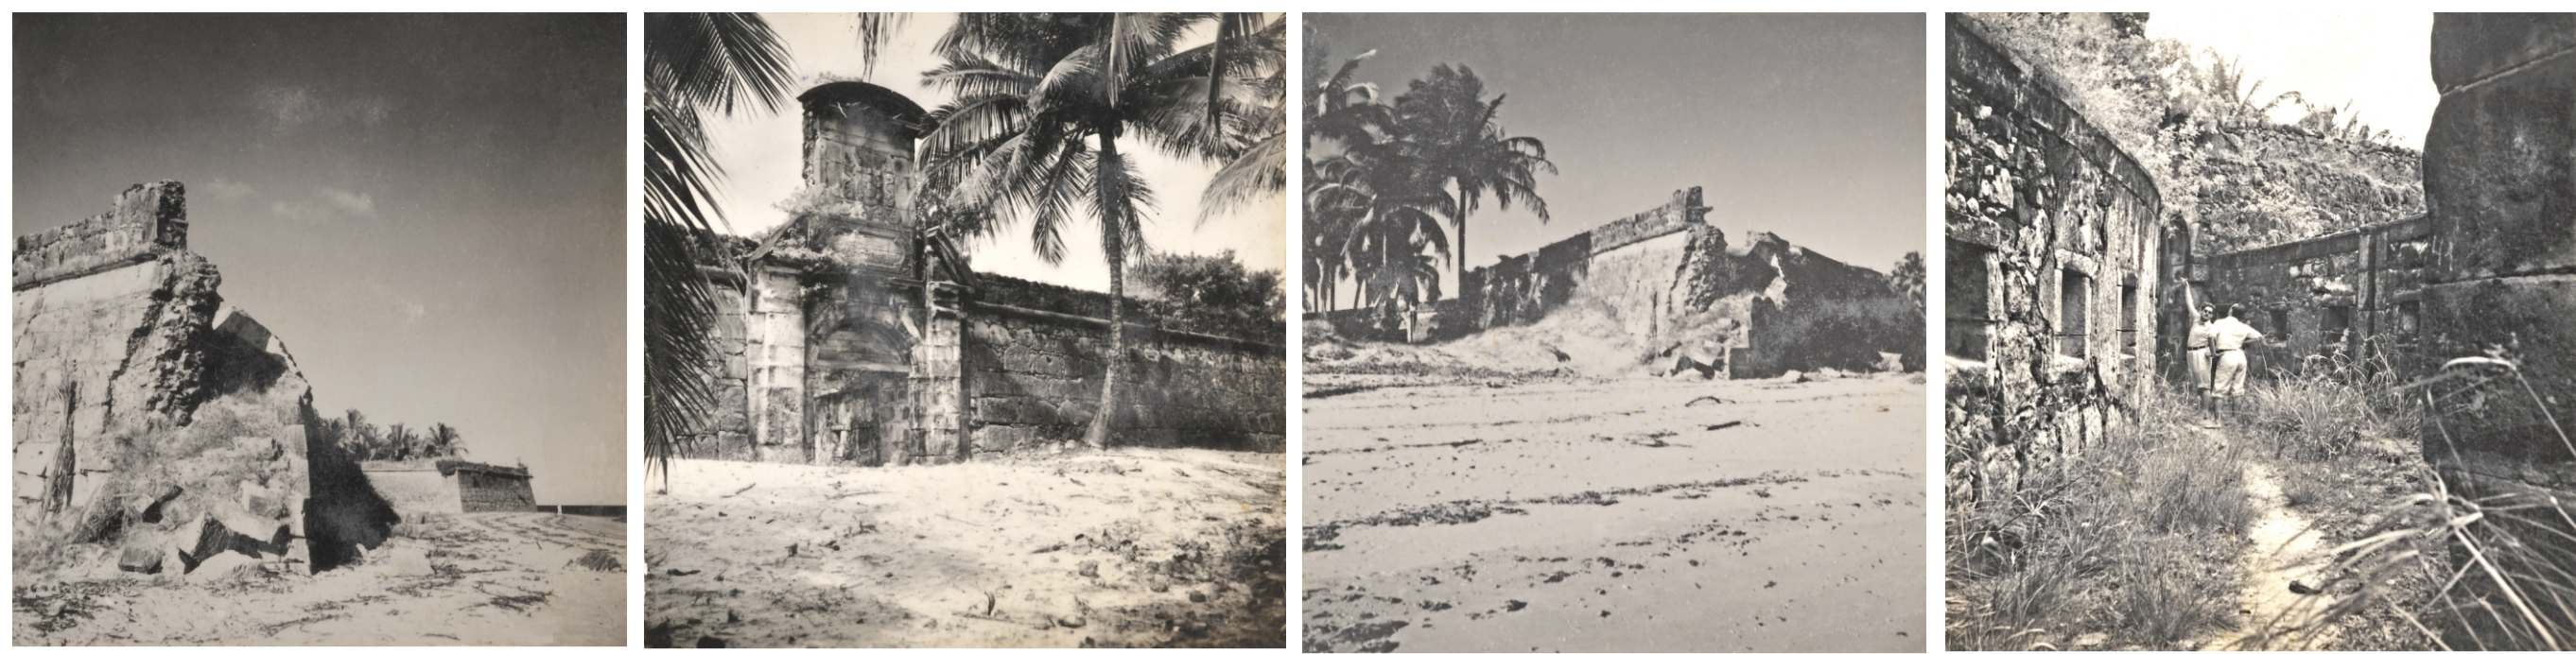
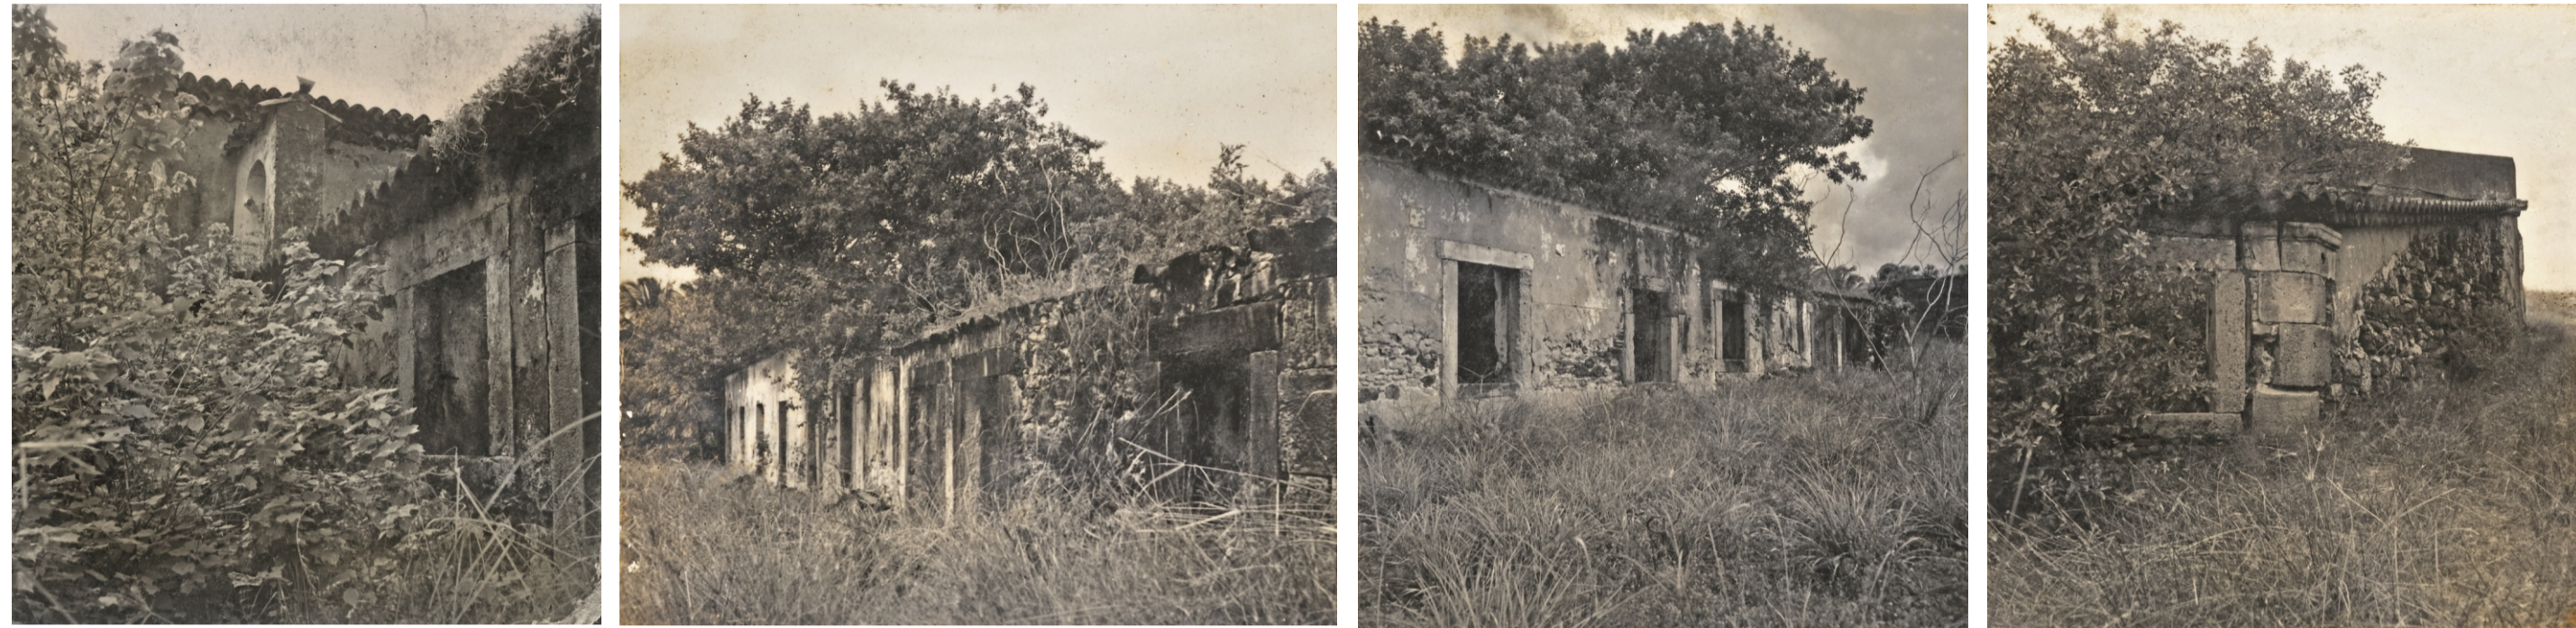
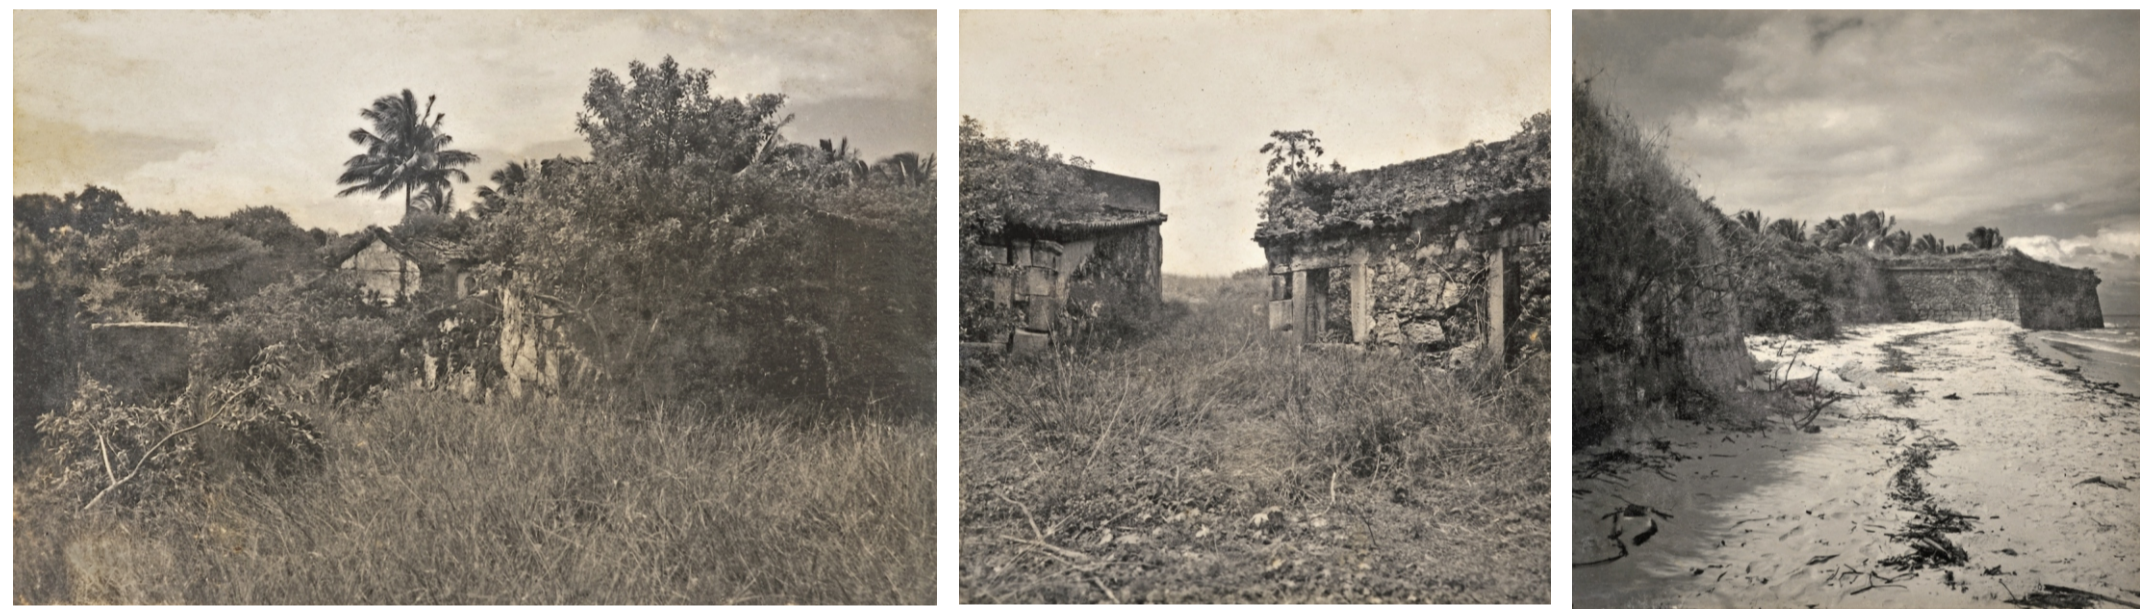
FOTOGRAFIAS CAPTURADAS NO ANO DE 1940 PELO FOTÓGRAFO BERZIN

AS IMAGENS PERMITEM OBSERVAR O ESTADO DE ABSOLUTA RUÍNA E ABANDONO EM QUE SE ENCONTRAVA O EDIFÍCIO.

NOTA-SE A AÇÃO DO MAR, INCLUSIVE NO PONTAL DO BALUARTE SUDOESTE.

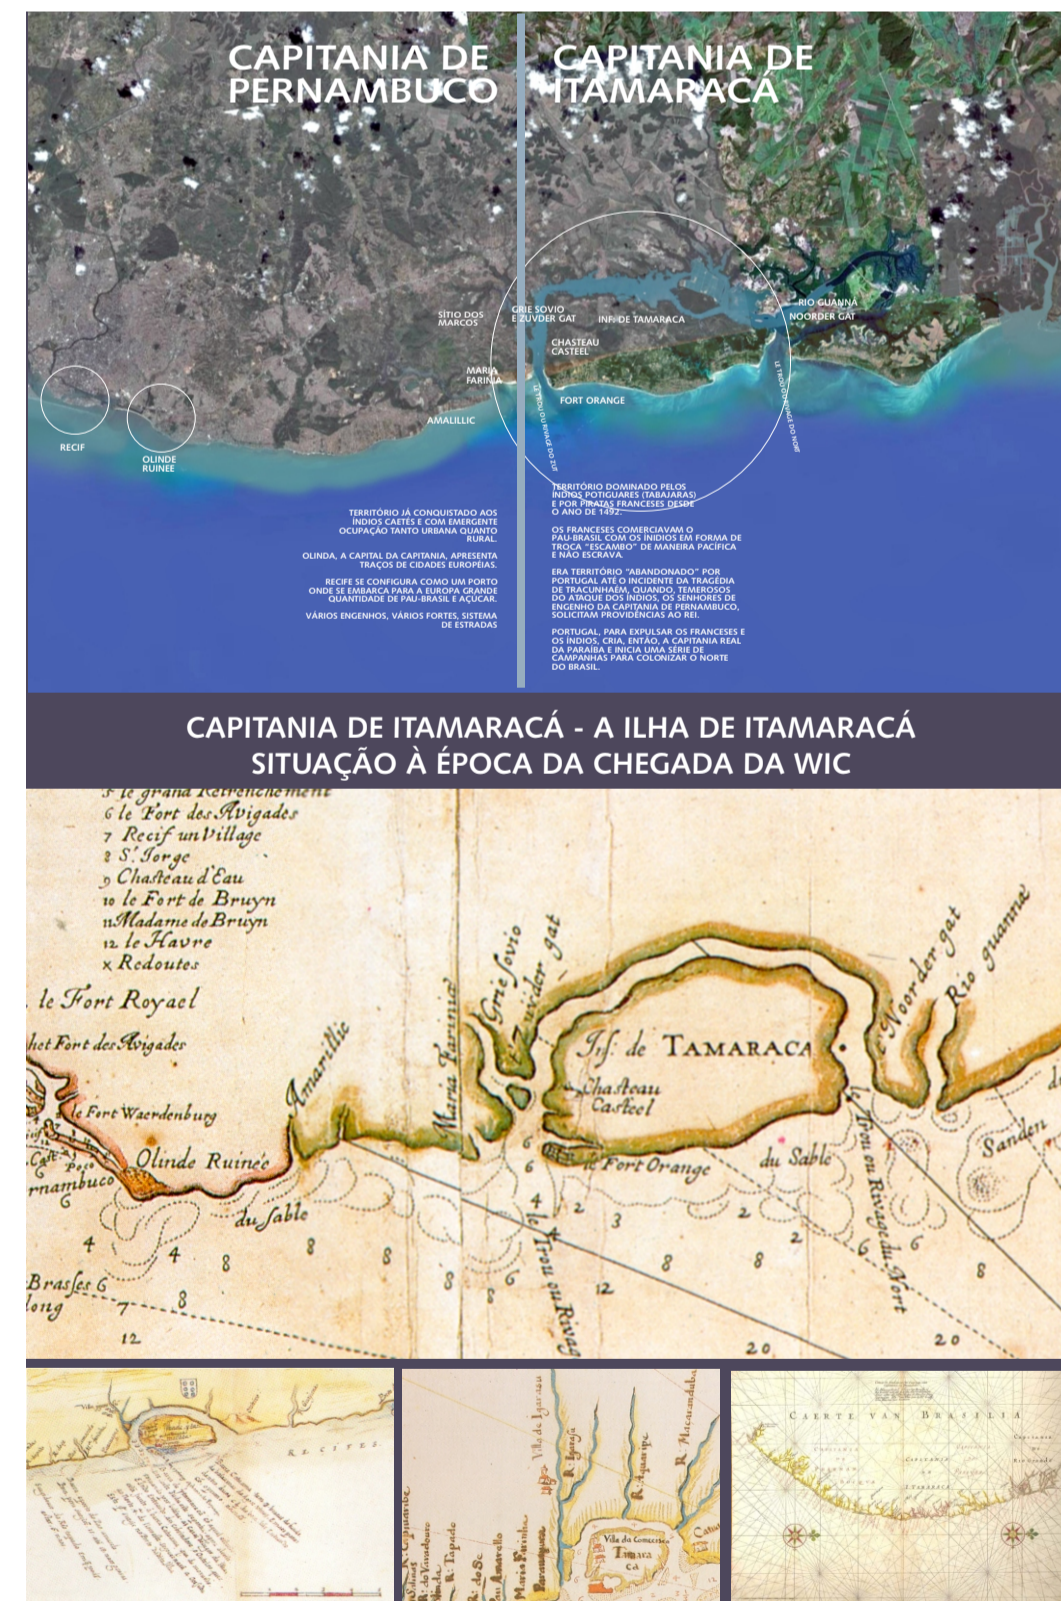
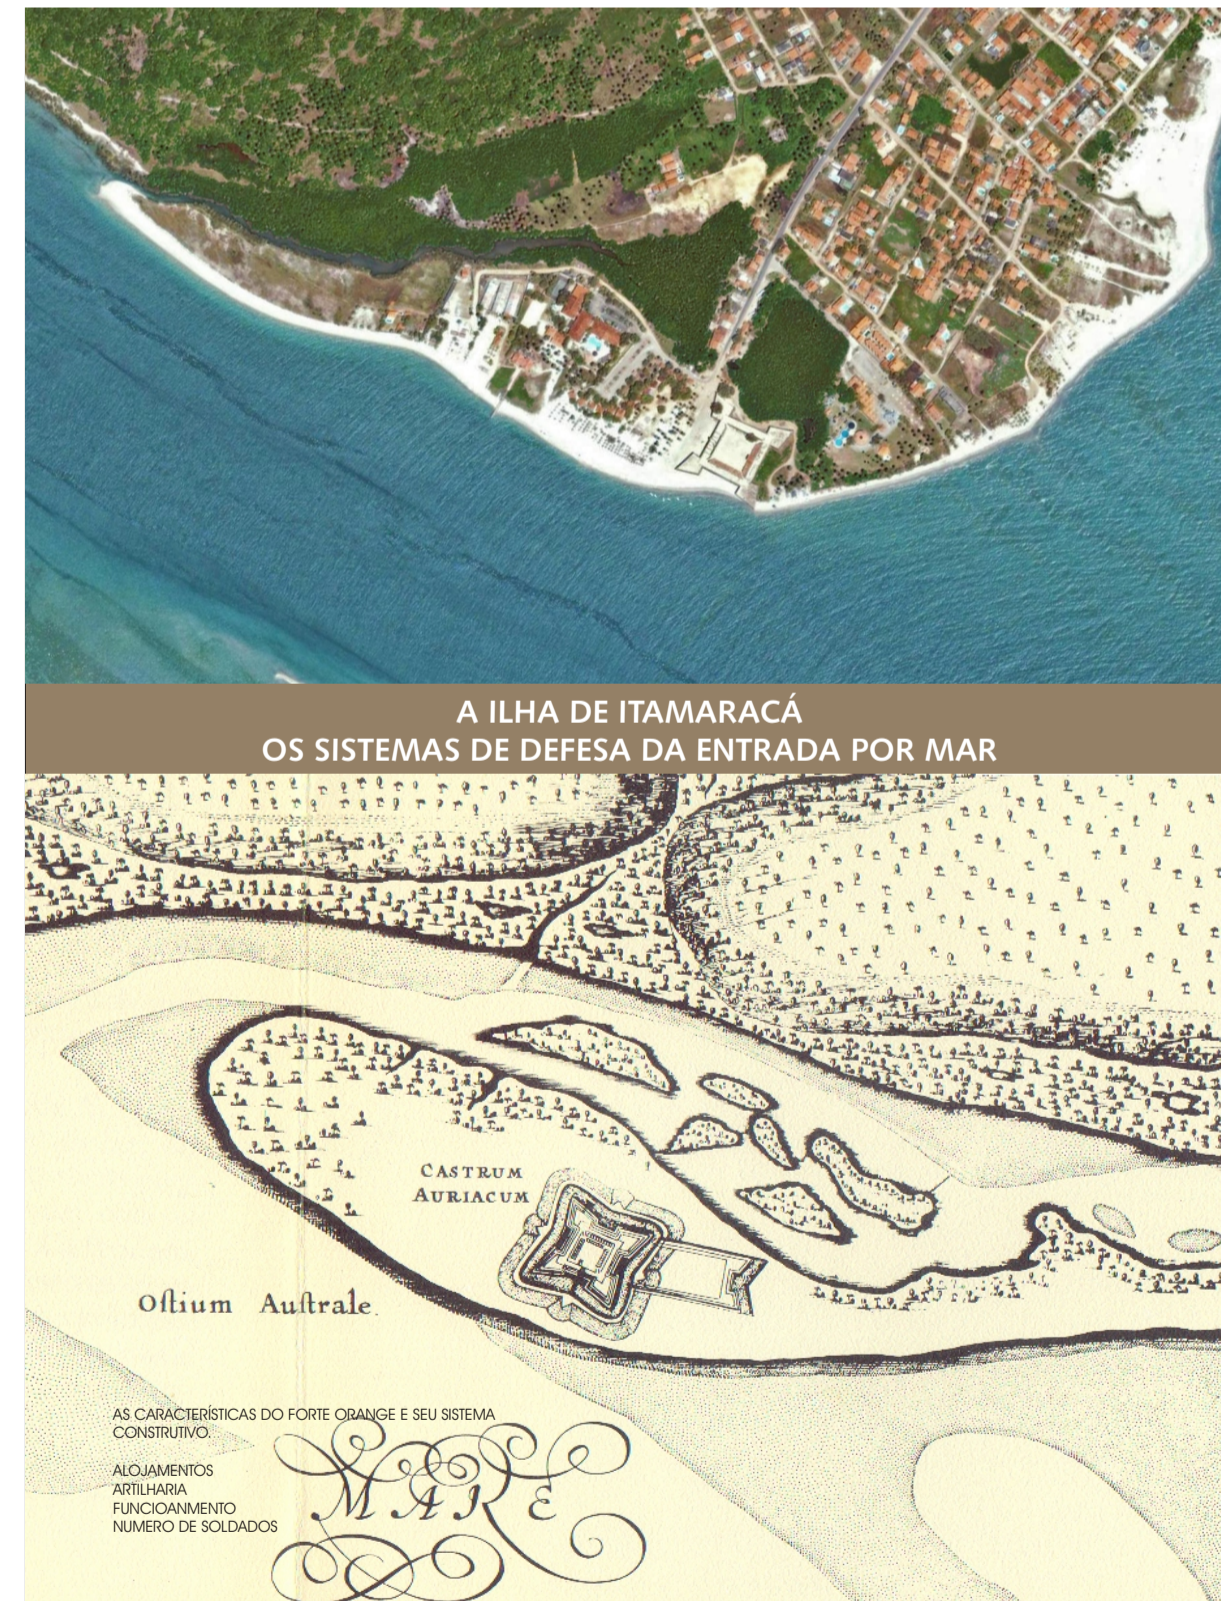
PAINÉIS DA EXPOSIÇÃO DO MOMENTO HOLANDÊS

Neste sítio você vai encontrar dois fortes. Um forte visível que é a Fortaleza de Santa Cruz, construída pelos portugueses em pedra e cal a partir de 1696. Os vestígios de outro forte mais antigo: o Schans Orange ou Forte ORANGE, que pertenceu à Companhia das Índias Ocidentais entre 1631 e 1654. As duas edificações integraram o sistema de defesa do Brasil colonial em dois momentos distintos. O Forte Orange, cujos vestígios foram descobertos a partir do ano de 1970 e estão expostos entre as muralhas do Terrapleno e a Praça d'Armas, fez parte do sistema holandês. O Forte de Santa Cruz (que a tradição ainda denomina de Orange), e o Forte atual, fez parte do sistema de defesa dos luso-brasileiros após a saída dos holandeses. Com as mudanças na sistemática de defesa do território implantadas a partir da segunda metade do século 19, a edificação perdeu a sua função e foi, praticamente, abandonada. Graças ao trabalho de arqueologia, os vestígios de Orange foram encontrados. Sob as grossas muralhas do forte português, paredes do forte holandês foram preservadas da ação do tempo. A Fortaleza de Santa Cruz e os vestígios do Forte Orange holandês, compreendem um conjunto tombado no ano de 1938 pelo órgão federal, aquela época denominado de Serviço de Patrimônio Histórico e Artístico Nacional - SPIHAN, atualmente denominado de Instituto do Patrimônio Histórico e Artístico Nacional - IPHAN, no Livro Histórico sob o nº 041 e no Livro de Belas Artes sob o nº 0867.
