# CASA DO ARTESÃO DE IGARASSU PROJETO EXECUTIVO PARA REFORMA

## PROJETO DE CONSERVAÇÃO E RESTAURO

JANEIRO 2014

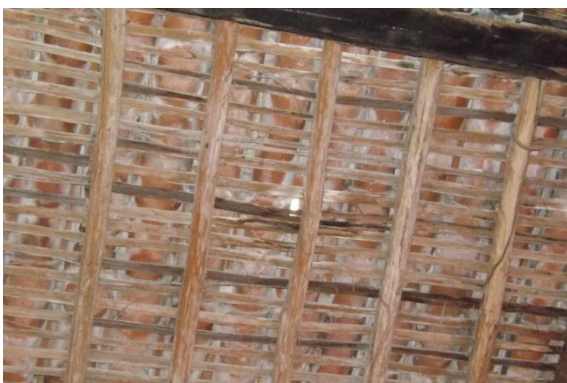
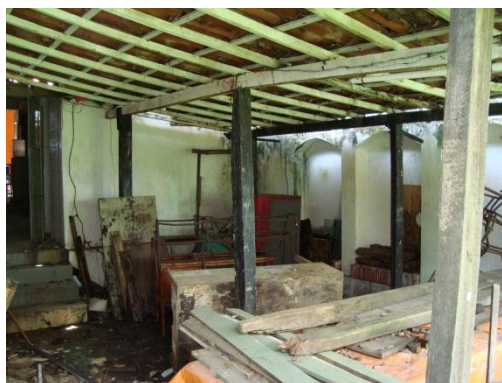
O telhado apresenta madeiramento estrutural de linhas, caibros roliços, ripas de imbiriba e cobertura de telhas canal, com exceção da oficina.

**Foto 10 – Telhado com caibros roliços e ripas de imbiriba.**

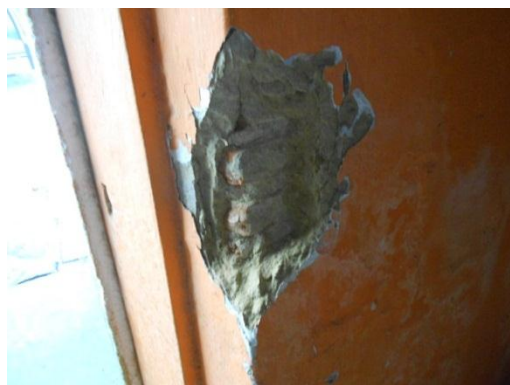
A prospecção na alvenaria da fachada frontal mostra que foi construída com o sistema de alvenaria de tijolos maciços com argamassa de areia, cal e água, conforme mostram as fotografias em anexo. O reboco com mesmos componentes da argamassa de rejunte.

**Foto 12 – Prospecção na alvenaria frontal**

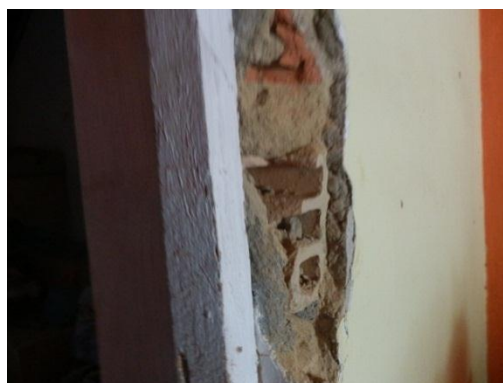
**Foto 21 Observar tijolos de furos e reboco em argamassa de cimento e areia**

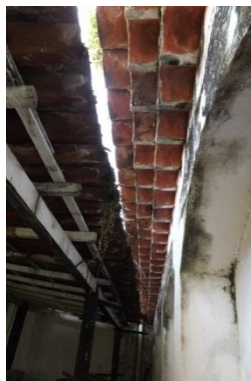
Foto 29 Detalhe de arremate do muro da oficina

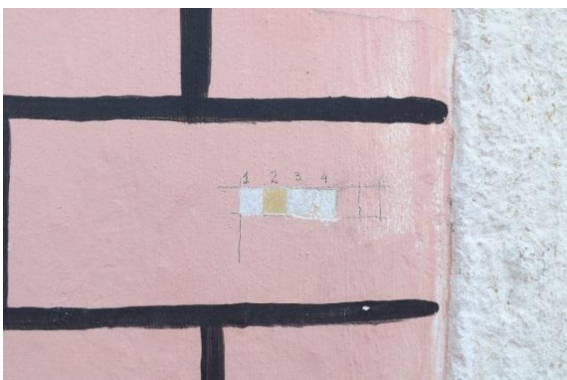
As prospecções estratigráficas das tintas demonstraram basicamente que receberam uma série de camadas de pintura à base de cal. Foram encontradas camadas muito resistentes que aparentemente trata-se de uma camada de nata de cal, bastante lisa e de alta resistência. Estas estratigrafias foram realizadas basicamente na fachada frontal e no salão frontal.

Foto 30 – Procurando as camadas de tinta.
