PROJETO EXECUTIVO PARA REQUALIFICAÇÃO DO MUSEU HISTÓRICO DE IGARASSU

**VOLUME I
PROJETO DE CONSERVAÇÃO
E RESTAURO**

Projeto Executivo
Volume I - Projeto de Conservação e Restauro

Fevereiro/2014

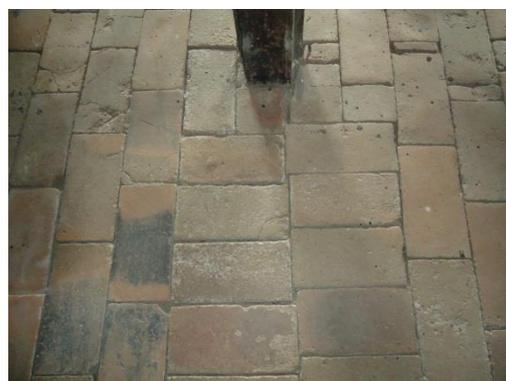
Foto 11 – Intervenção no piso da sala de exposição 2
Fonte: CL Engenharia e Urbanismo

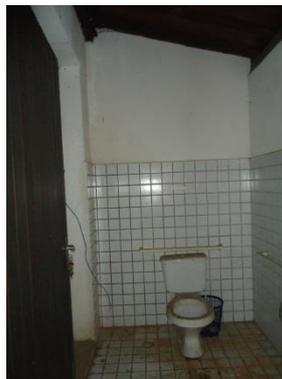
A copa tem piso em tijoleira 20x10cm paginados em fileira. É por ela que se tem acesso ao deck de madeira no exterior através de uma porta em madeira tipo veneziana de correr. Possui balcão em granito preto e parte das paredes revestidas com cerâmica 10x10cm. O acesso ao sanitário acessível é feito por esse ambiente, porém só se chega à copa através de dois degraus, tornando o sanitário inacessível para cadeirantes. Este sanitário é todo revestido com cerâmica 10x10cm e não atende as normas brasileiras de acessibilidade.

Foto 14 – Wc Acessível

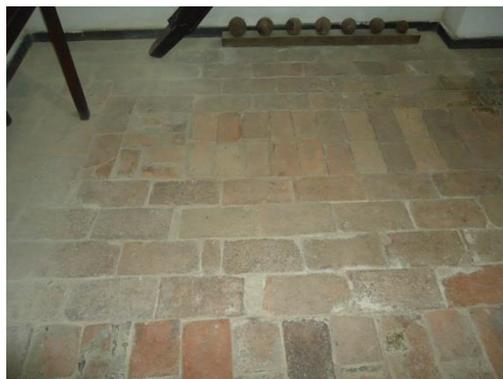
Foto 16 – Trecho de intervenção no piso da Sala de Exposição 4

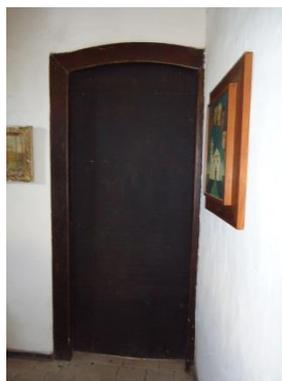
Foto 18 – Vão entaipado de acesso a Casa do Artesão
Fonte: CL Engenharia e Urbanismo

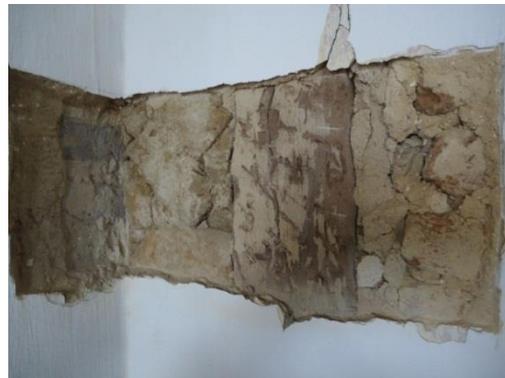
Foto 32 – À direita alvenaria mista com estrutura de madeira. À esquerda boneca em alvenaria da abertura para o espaço contíguo.
Fonte: CL Engenharia e Urbanismo

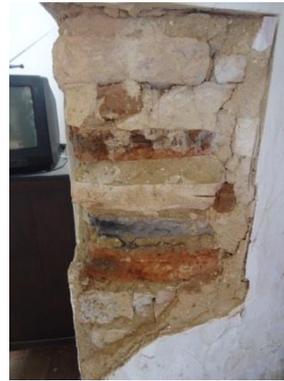
Foto 34 – Alvenaria apresentando detalhes de corte mecânico.
Fonte: CL Engenharia e Urbanismo

Observe-se na fotografia em detalhe que na retirada dos rebocos os tijolos não apresentam um acabamento regular, de formato normal, o que seria comum encontrar, mas em vez disso observa-se uma aspereza considerável como se tivessem sido serrados ou apicoados. Este fato se observa em ambos os lados das ombreiras destas aberturas.

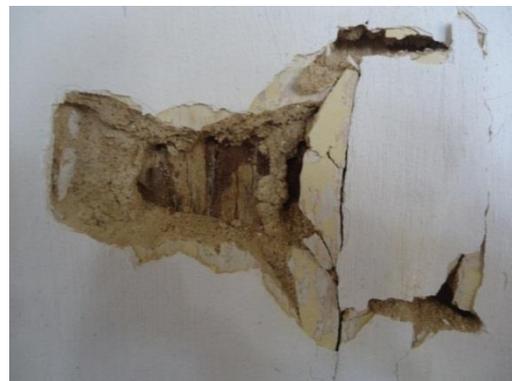
Foto 36 – Começa a aparecer um esteio em madeira
Fonte: CL Engenharia e Urbanismo

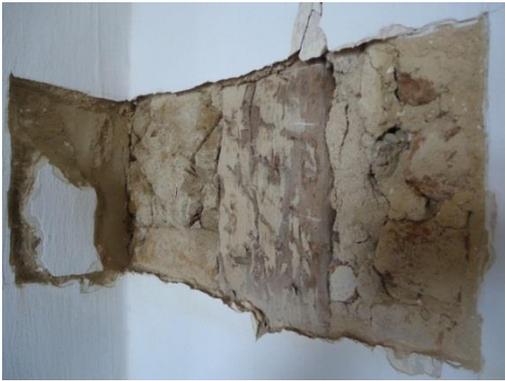
Foto 37 – À esquerda nova alvenaria, à direita alvenaria de pedras, esteio e alvenaria mista
Fonte: CL Engenharia e Urbanismo

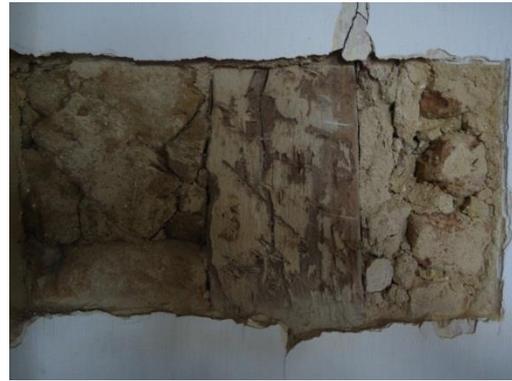
Foto 38 – Esquerda alvenaria de pedras, ao meio esteio em madeira e à direita alvenaria mista
Fonte: CL Engenharia e Urbanismo

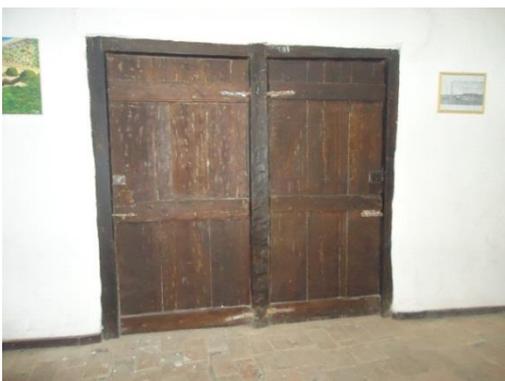
A sequência de fotos mostra o que se afirma no parágrafo anterior. São duas portas com grades de madeira maciça muito bem conservadas. Os elementos verticais das grades tem sequência até a linha apoiada na alvenaria, isto já é notório pela rachadura apresentada no reboco. Na realidade, a linha que contorna a alvenaria apoia no esteio que serve de grade para a porta, uma vez que a de taipa de pilão, por si só não suportaria o peso da cobertura. Ao mesmo tempo estas linhas distribuem a carga da cobertura sobre os esteios embutidos na alvenaria.

Foto 39 – Portas e grades em madeira maciça
Fonte: CL Engenharia e Urbanismo

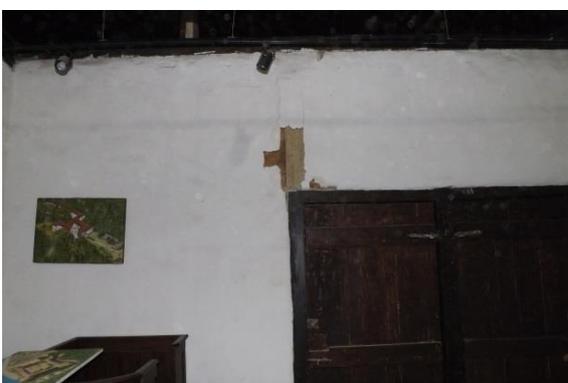
Foto 43 – O esteio segue até a linha
Fonte: CL Engenharia e Urbanismo

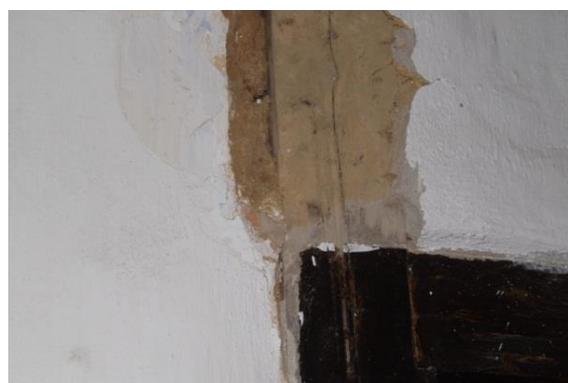
Foto 44 – Detalhe do "esteio-grade"
Fonte: CL Engenharia e Urbanismo

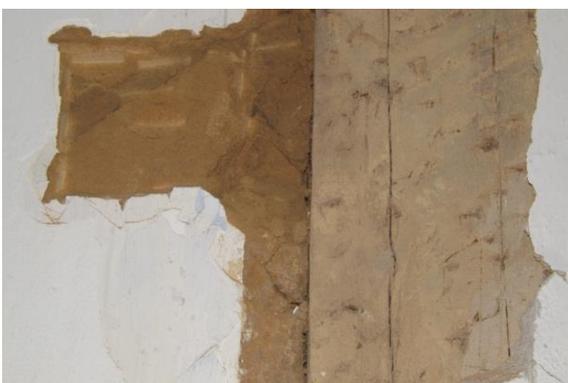
Foto 45 – Detalhe do esteio e a alvenaria de taipa
Fonte: CL Engenharia e Urbanismo

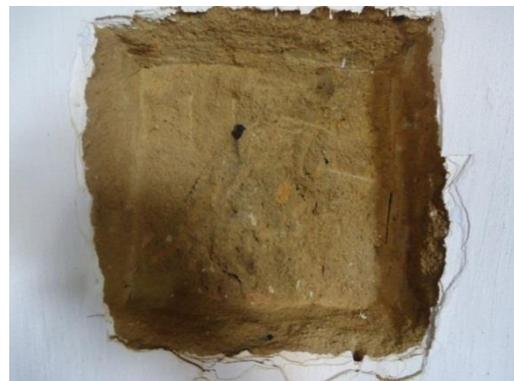
Foto 50 – Na composição da massa restos de carvão,
cinzas e pedregulhos
Fonte: CL Engenharia e Urbanismo

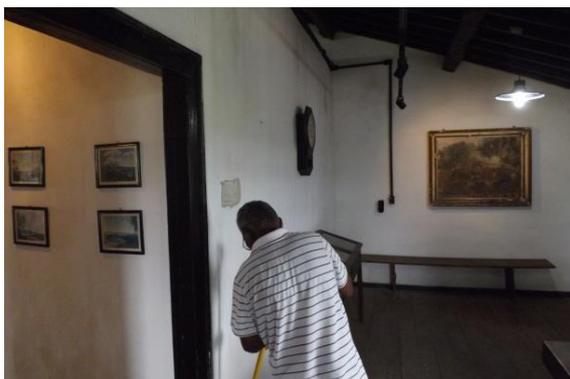
Foram abertas outras “janelas” de prospecção onde foram encontradas alvenarias de tijolos furados denotando intervenções mais recentes como a alvenaria da sala 3, de exposições. Segundo relatos de pessoas que trabalham no local, a parede original teria ruído em função do excesso de umidade, mas a cobertura não em função da sua estruturação com os esteios da alvenaria de taipa e foi reerguido com tijolos cerâmicos de furos.

Foto 53 – Na sala 3. Alvenaria mais recente
Fonte: CL Engenharia e Urbanismo

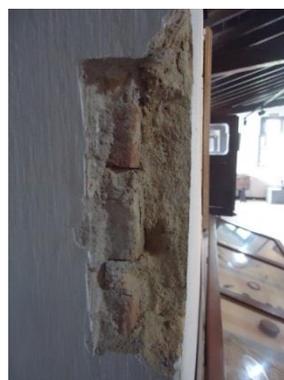
Foto 58 – Nessa alvenaria, tijolos maciços
Fonte: CL Engenharia e Urbanismo

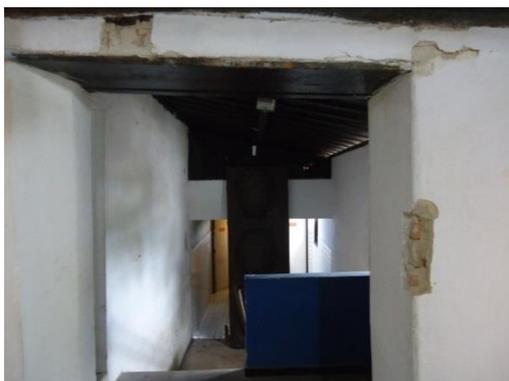
Foto 59 – Verga da passagem em madeira
Fonte: CL Engenharia e Urbanismo

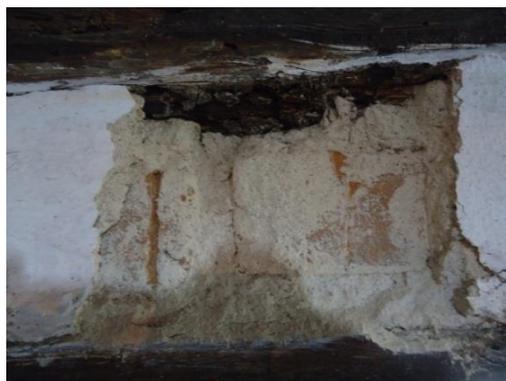
Foto 60 – Por cima da madeira acunhado em tijolos
Fonte: CL Engenharia e Urbanismo

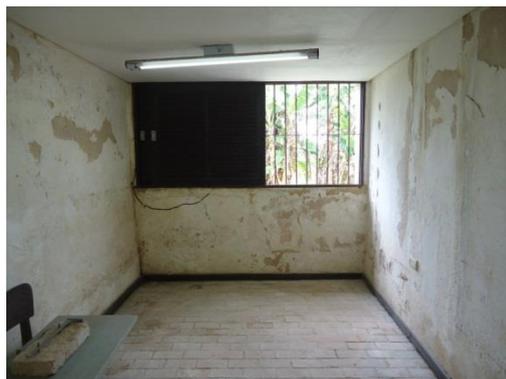
No subsolo, onde existe uma pequena sala, atualmente sem uso específico, foram encontradas “costuras” em concreto para diminuir ou estancar o aumento de fissuras ou rachaduras que se encontraram, talvez na última restauração de 2005. Neste espaço ainda encontra-se as alvenarias bastante úmidas e em prospecções invasivas foi encontrada uma alvenaria sobreposta à outra, mais antiga, como mostrada nas imagens a seguir. Esta alvenaria sobreposta teria sido elevada para apoio mais franco das lajes construídas em 2005.

Foto 62 – Umidade no subsolo
Fonte: CL Engenharia e Urbanismo

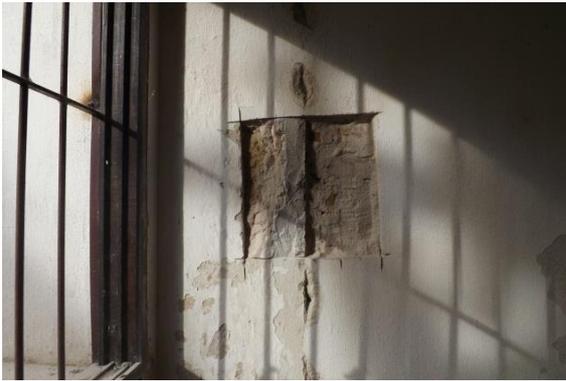
Foto 63 – Costura em concreto nas alvenarias
Fonte: CL Engenharia e Urbanismo

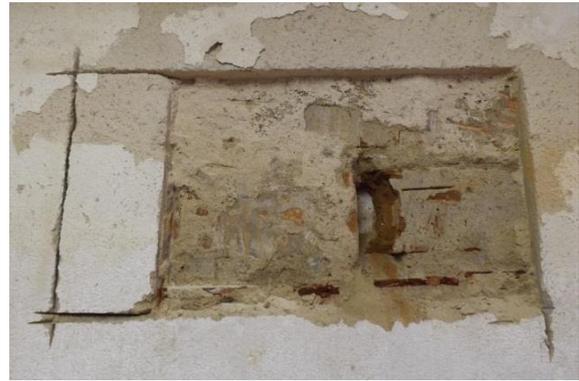
Foto 64 – No Subsolo tijolos maciços à galga
Fonte: CL Engenharia e Urbanismo

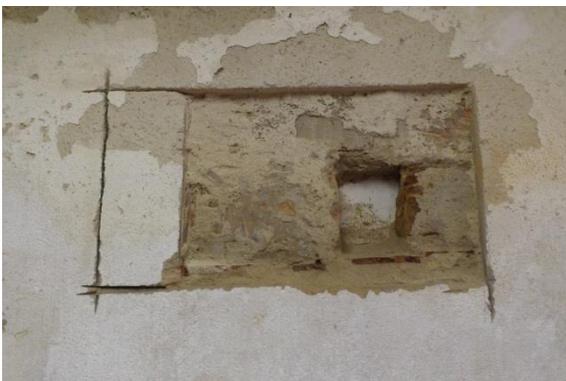
Foto 65 – Surge uma outra alvenaria por trás da meia parede
Fonte: CL Engenharia e Urbanismo

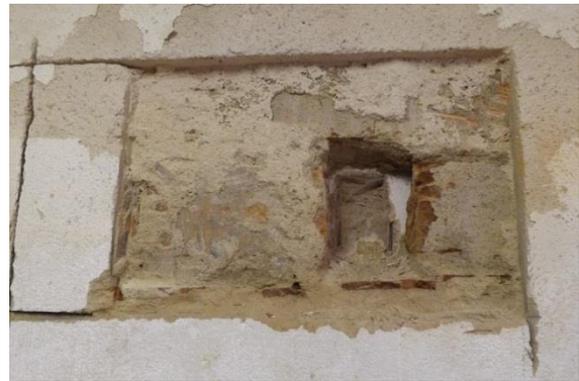
Foto 68 – Reboco ao fundo bastante rígido
Fonte: CL Engenharia e Urbanismo

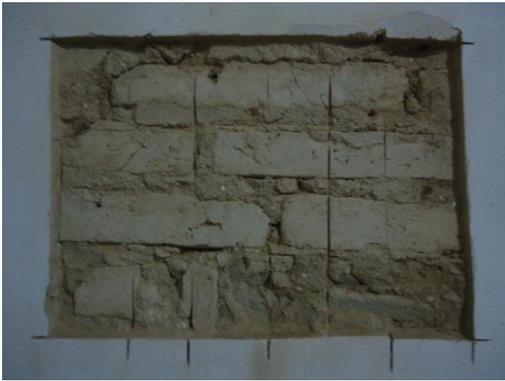
Foto 69 – Alvenaria divisória entre as propriedades
Fonte: CL Engenharia e Urbanismo

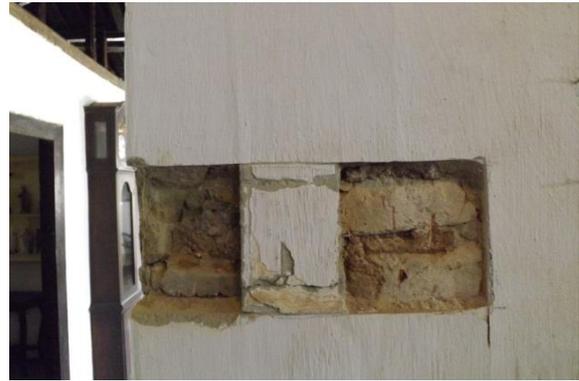
Foto 70 – Alvenaria divisória entre as propriedades.
Intervenção posterior para instalações elétricas
Fonte: CL Engenharia e Urbanismo

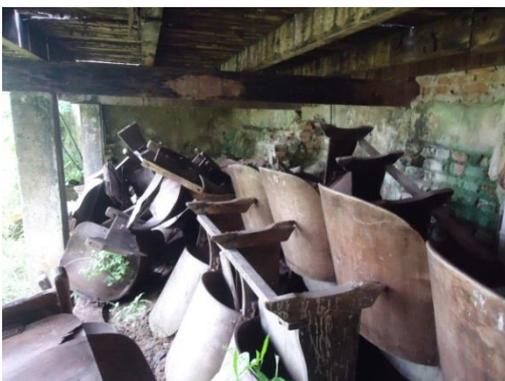
Já na parte externa, encontra-se um deck em madeira, um apêndice que pertence às outras duas casas que fazem hoje a sede do Museu. Este deck, em madeira, encontra-se em avançado estado de deterioração e percebe-se embaixo do piso ripado a presença de escadaria em alvenaria que teria sido de acesso aos quintais desde o interior das casas, conforme documentam as imagens a seguir.

Foto 73 – Sob o deck, ao fundo restos de uma escada
Fonte: CL Engenharia e Urbanismo

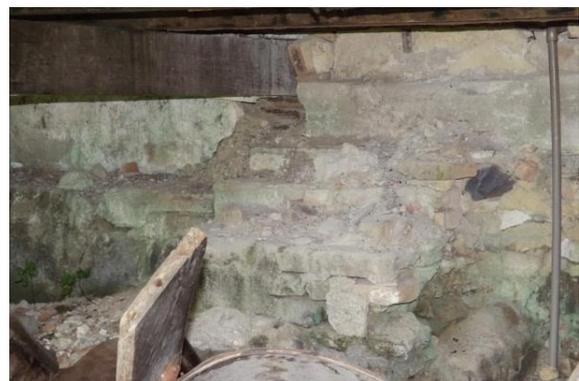
Foto 74 – Escadaria em detalhe
Fonte: CL Engenharia e Urbanismo

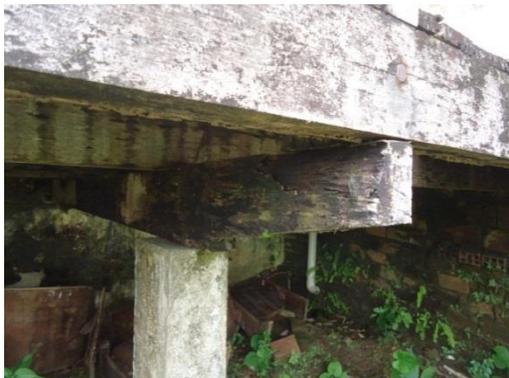
Foto 75 – Deck com madeiramento estragado
Fonte: CL Engenharia e Urbanismo

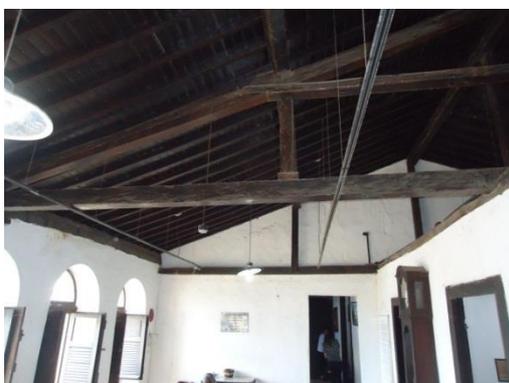
São encontradas aqui soluções construtivas interessantes como a tesoura da casa maior, em “canga de porco”, as engas que ajudam na estabilidade e firmeza das linhas das empenas da tacaniça, deste mesmo telhado, e ainda todo o madeiramento que ora se apresenta como esquadria ou se esconde embaixo dos rebocos como estrutura firme da coberta e das alvenarias.

Foto 76 – Vista parcial da tesoura “canga de porco”
Fonte: CL Engenharia e Urbanismo

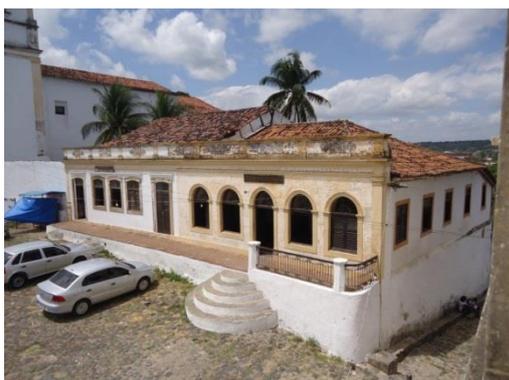
O passeio frontal, com escadarias que comunicam com o largo da Igreja de São Cosme e Damião, encontra-se em bom estado de conservação, precisando de pequenos serviços de recomposição dos arremates em pontos chave das escadarias e calçada.

Foto 82 – Passeio elevado em frente ao Museu
Fonte: CL Engenharia e Urbanismo

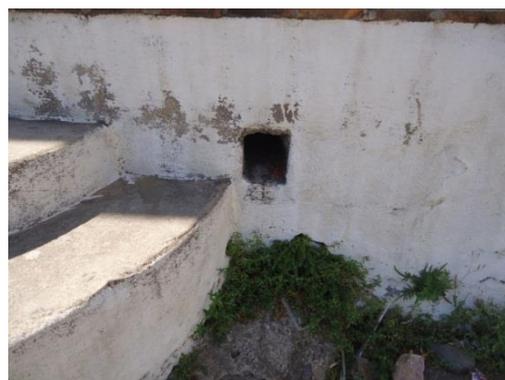
Foto 83 – Encontro da alvenaria com a pavimentação
Fonte: CL Engenharia e Urbanismo

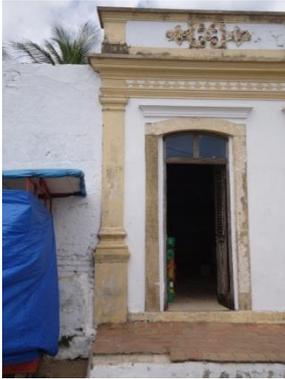
Foto 84 – Falta de peças do piso
Fonte: CL Engenharia e Urbanismo

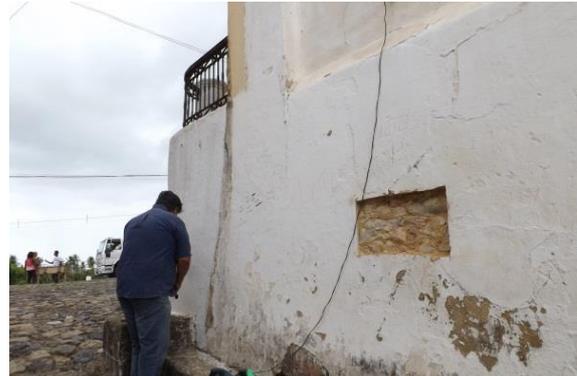
A Fachada lateral, sem dúvida é a que apresenta sinais com maiores danos, uma vez que é onde mais se encontram fendas, trincos e rachaduras que precisam de recomposição urgente.

Foto 87 – Presença de rachaduras
Fonte: CL Engenharia e Urbanismo

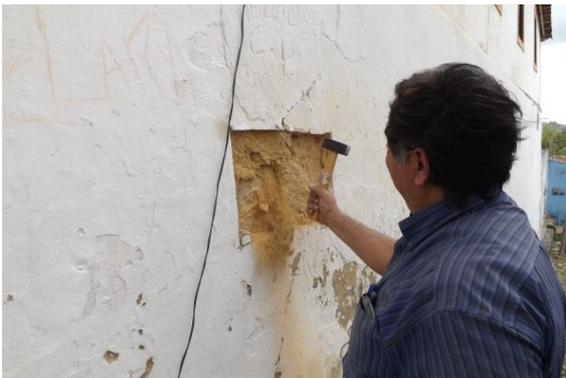
Foto 88 – Verificação da profundidade da rachadura
Fonte: CL Engenharia e Urbanismo

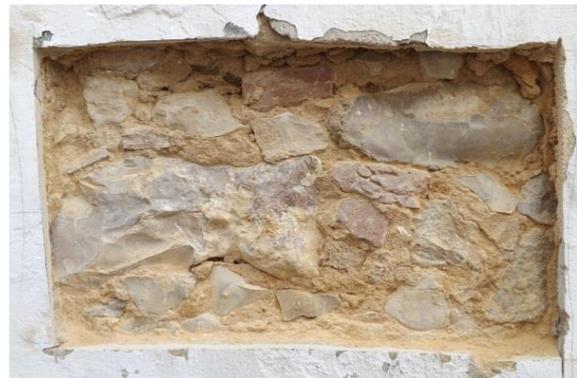
Foto 89 – A mesma não alcançou a estrutura - Superficial
Fonte: CL Engenharia e Urbanismo

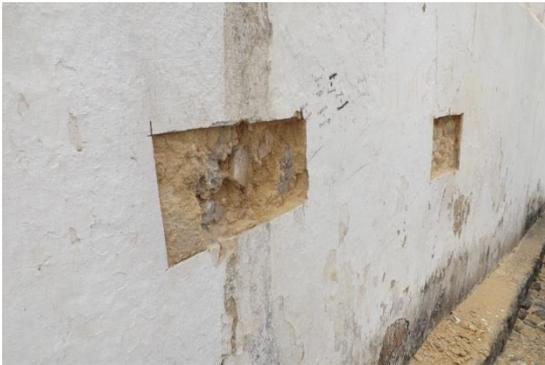
Foto 90 – Verificação de alvenaria entre a base da Casa maior e a base do passeio
Fonte: CL Engenharia e Urbanismo

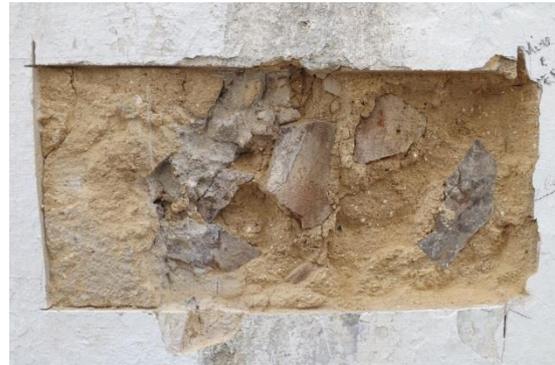
Foto 91 – Presença de rachaduras também na estrutura
Fonte: CL Engenharia e Urbanismo

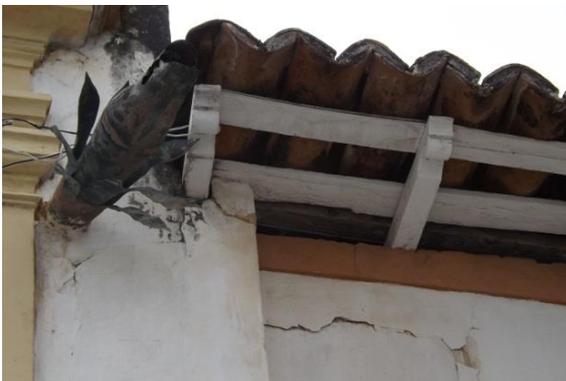
Foto 92 – Rachaduras próximas ao telhado
Fonte: CL Engenharia e Urbanismo

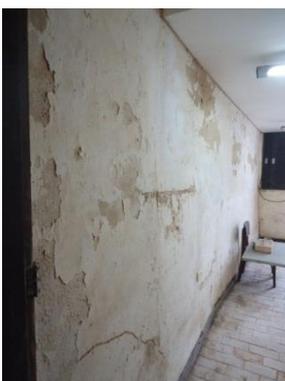
Internamente todas as alvenarias divisórias e portantes (estruturais) se apresentam em bom estado de conservação apesar da presença grande de umidade, principalmente nos cômodos situados nos pavimentos menos iluminados e no semienterrados.

Foto 93 – Desprendimento do revestimento em função da umidade
Fonte: CL Engenharia e Urbanismo

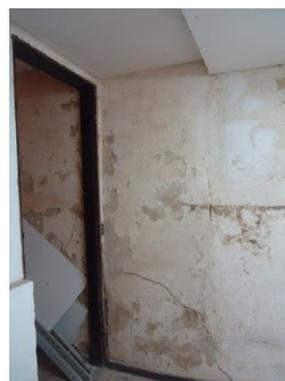
Foto 94 – Desprendimento do revestimento em função da umidade
Fonte: CL Engenharia e Urbanismo

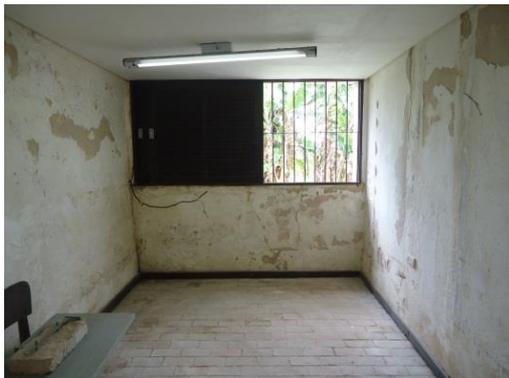
Foto 95 – Desprendimento do revestimento em função da umidade

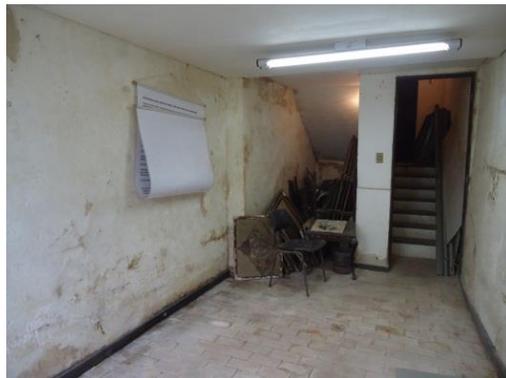
Foto 96 – Desprendimento do revestimento em função da umidade

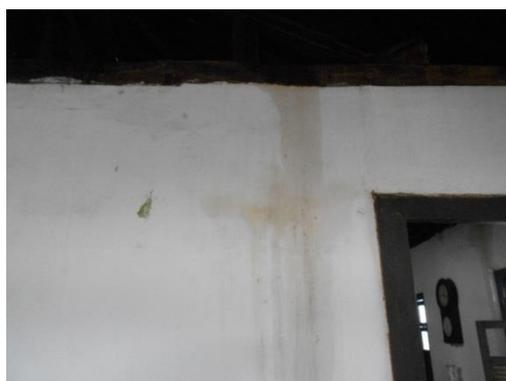
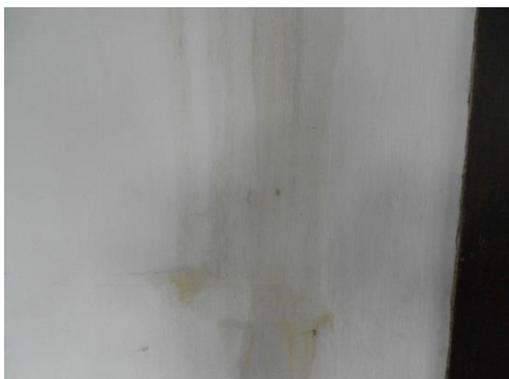
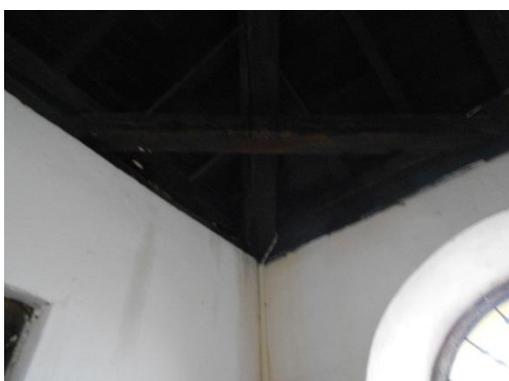
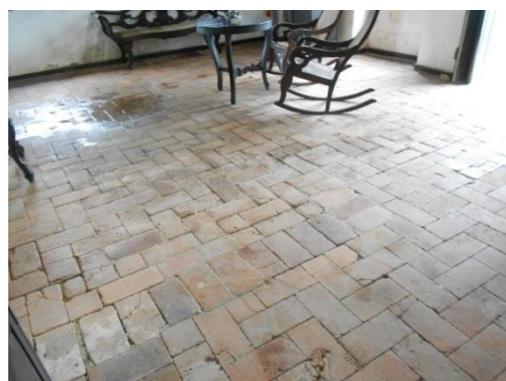
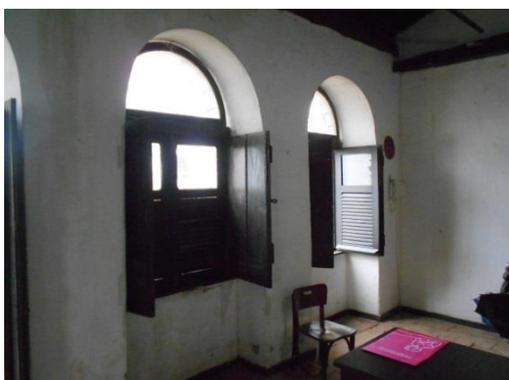
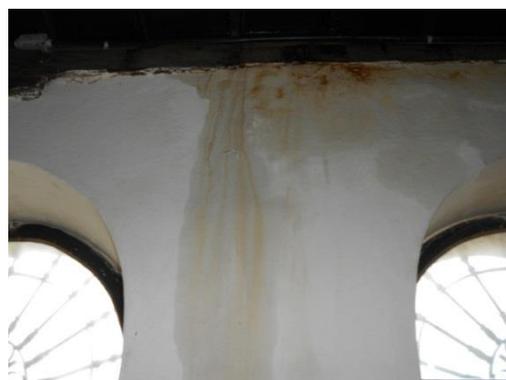
Em contrapartida o telhamento é o que se mostra mais comprometido, tanto na prospecção não interventiva, por observação, como também na observação em dias de chuva. Muitos são os pontos de infiltração criando grandes goteiras tanto nas bordas da cobertura como também os pontos centrais dos vãos, prejudicando a integridade das peças em exposição.

Nas imagens apresentadas a seguir pode-se verificar a situação das infiltrações de água para dentro dos ambientes através da cobertura e ainda em exame na fotografia do telhado pelo seu lado externo pode-se observar os espaços entre as telhas, telhas deslocadas e/ou quebradas e por último a gárgula que escoas as águas que caem do telhado para a calha.

Para concluir esta análise pode-se afirmar que o imóvel está em boas condições de conservação passando por necessidades de reestruturação de alguns itens como revisão geral da coberta com substituição de elementos desde que isso se faça necessário. Estudo minucioso para diminuição da umidade nas áreas de subsolo, repintura geral com retirada das camadas mais proeminentes das prumadas das alvenarias, tomando-se o cuidado de deixar “janelas”, em lugares estratégicos destas alvenarias, deixando estas camadas de tinta sem se proceder à sua remoção.
